El agua
en **Tierra
de Pinares**
Año 2017-2018

Este documento integra la Segunda Fase del Proyecto “CALIDAD DEL AGUA DE LAS FUENTES NATURALES EN LA PROVINCIA DE SEGOVIA”, y abarca toda la Comarca de Tierra de Pinares (la primera Fase se realizó en la Comarca de Segovia Sur).

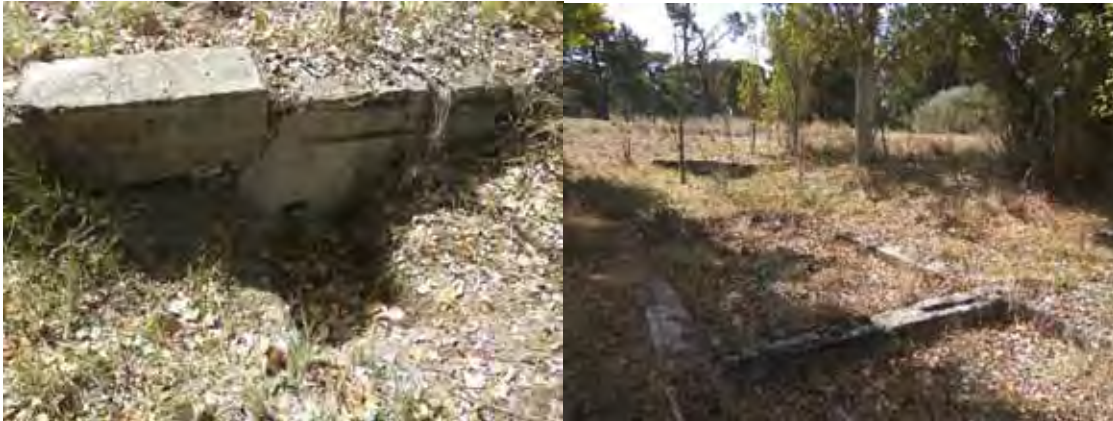
Fuente Lavadero del Caño (F-1)

En los alrededores de este pueblo nos encontramos con los restos de lo que fue un antiguo caño y sus lavaderos. Se usaba por las mujeres del pueblo que venían hasta aquí a lavar la ropa, pero también se usaba como abrevadero para el ganado. Actualmente, no tiene ningún uso y por eso se encuentra abandonado y casi cubierto por la maleza. A pesar de esta situación, en ocasiones por el caño discurre todavía agua pero está fuertemente condicionado a la situación meteorológica.

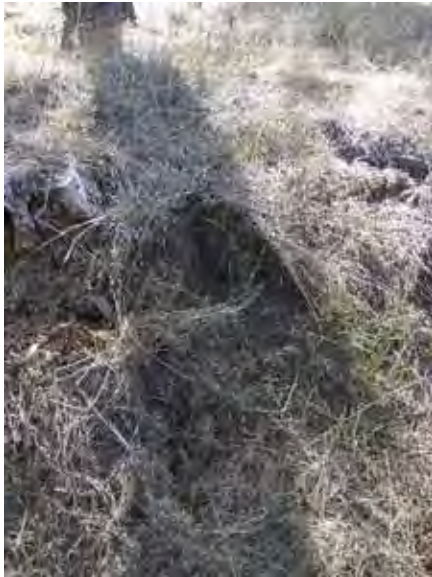
La Pequera Rumba (F-2)

La pequera rumba así conocida por los vecinos del pueblo Fuente del Olmo de Íscar se encuentra en medio de un pinar y es un manantial que manaba directamente de la tierra. Actualmente no corre agua por él debido a que estamos sufriendo uno de los años más secos de las últimas décadas.

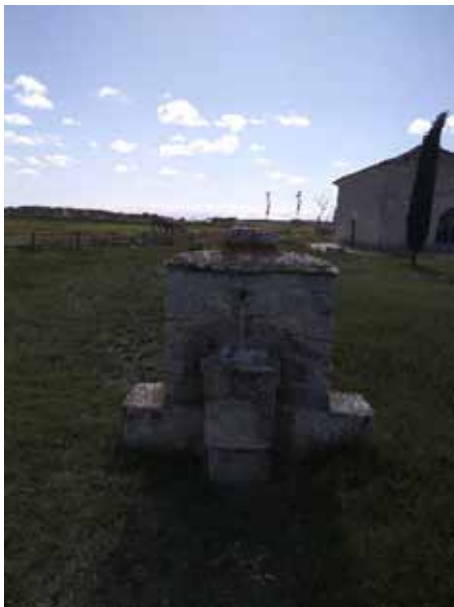
Fuente de la Ermita (F-3)

Esta bonita fuente se encuentra situada junto a la Ermita de San Antonio de Padua a las afueras del pueblo. Tiene un estado de conservación muy bueno y un caudal de agua constante durante todo el año. Actualmente todavía se usa para suministro de agua de los lugareños que salen a pasear o de visitantes que se acerquen a conocer esta zona.

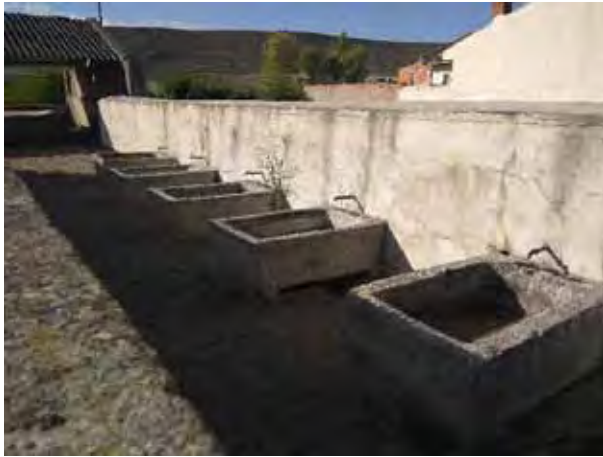
Lavaderos San Cristóbal de Cuellar (F-4)

Aunque actualmente no discurre agua por ellos, es recomendable hacer una parada para verlos porque se encuentran en un estado de conservación muy bueno. A diferencia de otros lavaderos en los que la estructura es rectangular y servían para que un grupo de mujeres pudiera lavar a la vez, estos se utilizarían de forma individual o como mucho dos mujeres al mismo tiempo.

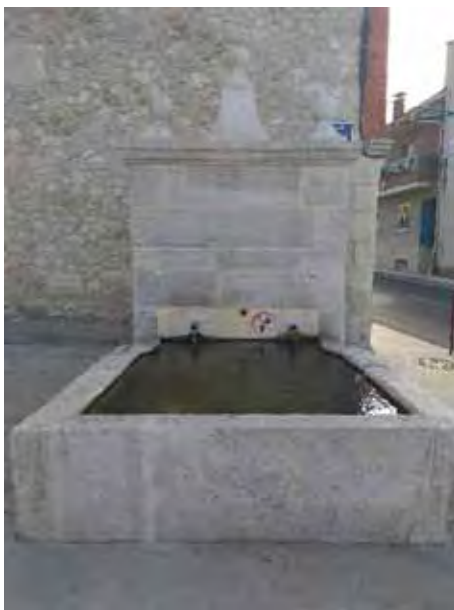
Fuente los Chorros (F-5)

Según cruzamos el pueblo nos encontramos esta bonita fuente de la que brotan dos chorros de agua constantemente. Este tipo de fuentes estaba diseñado para que los vecinos del pueblo recogieran el agua y aprovechar que el ganado pudiera beber del pilón. A día de hoy son algunos vecinos los que todavía recogen el agua de esta fuente.

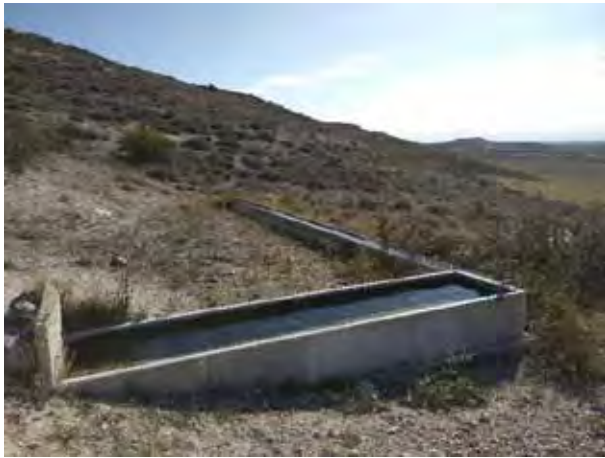
Fuente de Valdefranco (F-6)

Solo se puede encontrar gracias a las referencias dadas por un vecino del mismo pueblo. Se ha utilizado como abrevadero de ganado durante mucho tiempo y actualmente le siguen usando los pocos pastores que aún quedan por la zona. No se agota nunca pero su caudal sí que se ve totalmente afectado por la estacionalidad.

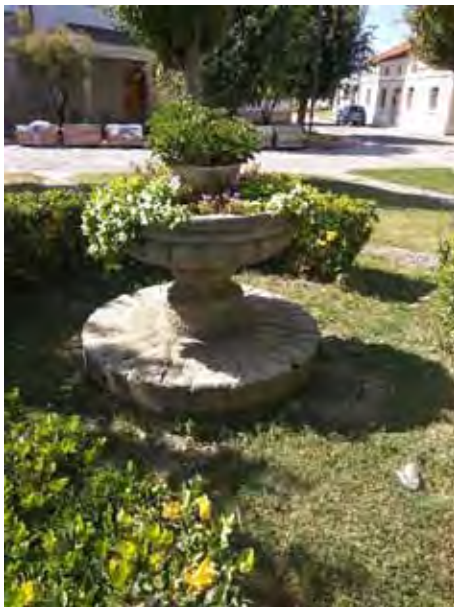
Fuente Iglesia (F-7)

En este pueblo nos hemos encontrado dos fuentes reconstruidas y reutilizadas como parte del decorado público, pero nos aseguran los vecinos que por ellas corría agua de una manera constante y abundante, pero que debido a la climatología y a los sondeos realizados alrededor de toda esta zona ha dejado de manar agua.

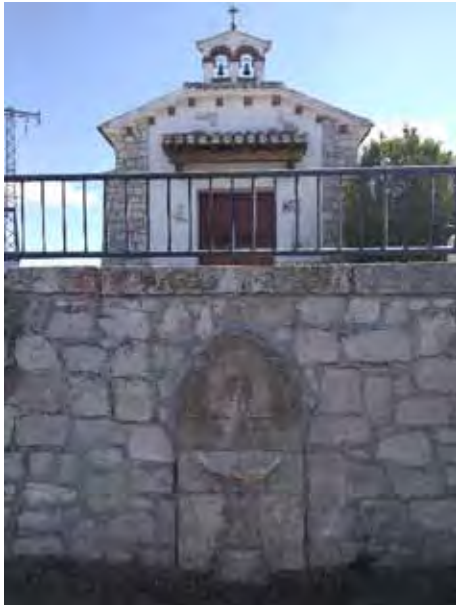
Fuente Nuestra Señora de la Visitación (F-8)

En la carretera que conduce al pueblo Fuente del Olmo de Íscar, nos encontramos esta fuente a los pies de la ermita de Nuestra Señora de la Visitación. Se nutría de las aguas del río Caz del Egido pero en los últimos años el caudal de agua ha disminuido considerablemente hasta quedarse totalmente agotado. Su estado de conservación es muy bueno, pero al ser pequeña y con las mismas tonalidades que la piedra que la rodea puede pasar desapercibida por cualquier persona que no lo conozca.

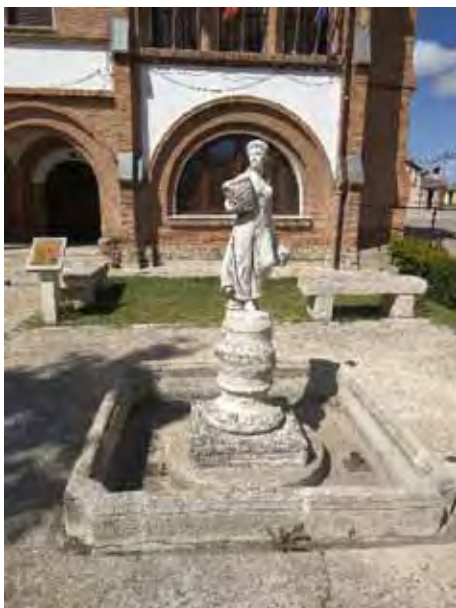
Fuente Fresneda de Cuellar (F-9)

Junto al ayuntamiento vemos la otra fuente que nos han comentado en el pueblo. Al igual que en la anterior, por esta discurría agua que provenía del río Caz del Egido. Se usaba antiguamente para el abastecimiento del pueblo pero actualmente no tiene uso, solo decorativo.

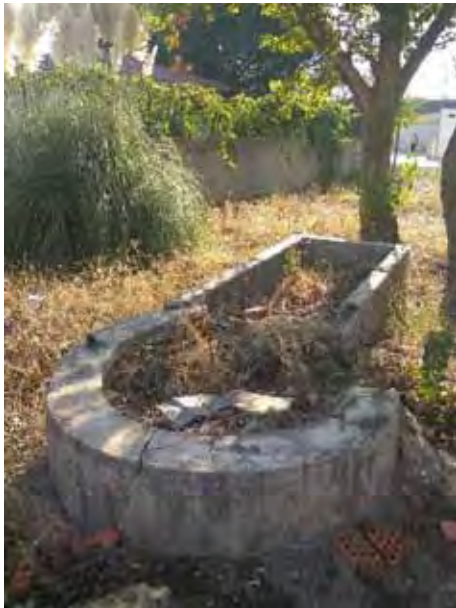
Pilón de la Arboleda (F-10)

Este antiguo pilón se encuentra en el Pueblo Arroyo de Cuellar. Se encuentra muy deteriorado por la falta de uso y por el poco mantenimiento que se ha tenido con él. Antiguamente era el pilón y el lavadero del

pueblo.

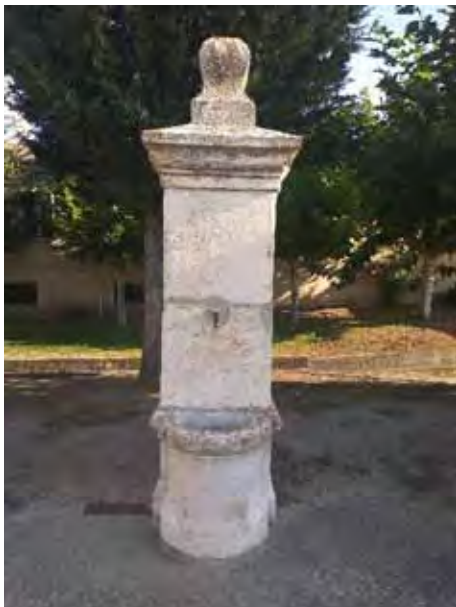
Fuente del Arroyo Ternillo (F-11)

Antiguamente nos comentan los vecinos del pueblo que se encontraba situada en otro lugar, pero para mantenerla mejor y que sea más vista por los visitantes y vecinos y por la proximidad al arroyo se cambió su ubicación.

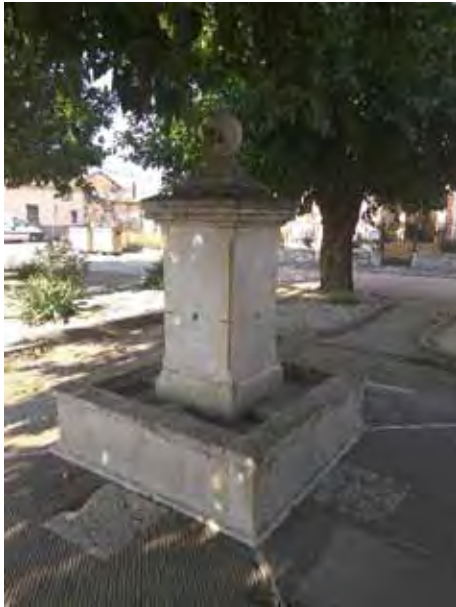
Fuente de la Bola (F-12)

La fuente de la bola, como así conocen a esta fuente en Arroyo de Cuellar, se encuentra en el centro de una de las plazas más importantes del pueblo. Posee 4 caños, uno a cada lado de la fuente pero por los que actualmente no discurre agua. Antiguamente acudían a ella los vecinos del pueblo para recoger el agua que usaban en sus tareas domésticas. A día de hoy solo tiene un uso decorativo, y como monumento del pueblo lo que explica su buena conservación.

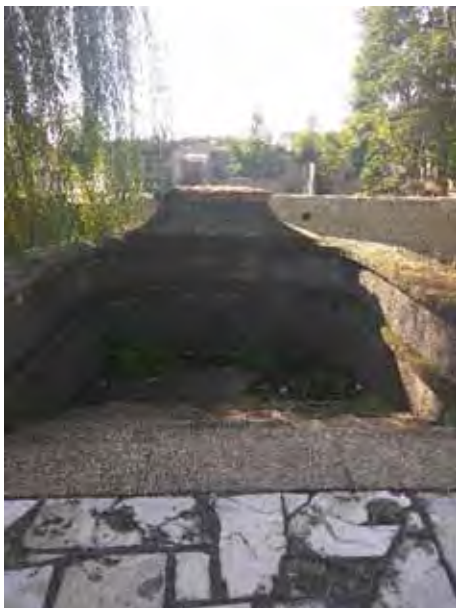
Fuente de los 3 caños (F-13)

Situada en un parque en la misma carretera que cruza el pueblo encontramos la fuente de los 3 caños: A pesar de su buen estado de conservación no tiene uso y no discurre agua por ninguno de sus tres caños. Lo que nos comentan los vecinos es que antiguamente se situaba en la plaza del pueblo, pero se tapó y como era muy emblemática para el pueblo se reconstruyó a partir de una fotografía.

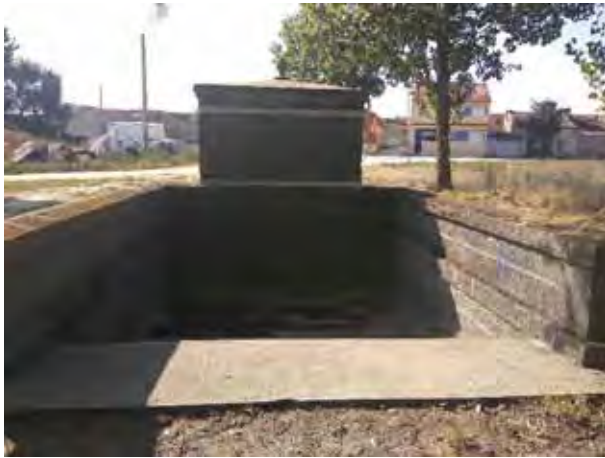
Fuente de los 5 Chorros (F-14)

Esta fuente, muy similar a la de Narros de Cuellar, con varios escalones hasta llegar a los caños se encuentra a las afueras del pueblo de Samboal. No discurre agua por ella pero antiguamente servía de suministro de agua para los vecinos del pueblo y además abastecía unos lavaderos cerca de ella.

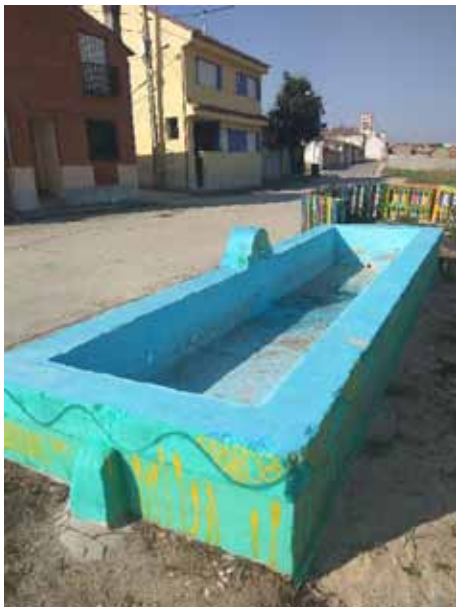
Fuente de los lavaderos (F-15)

Situada cerca de la fuente los 5 chorros de Samboal encontramos este pilón tan llamativo. Está situado dentro de un parque infantil y le han redecorado con la ayuda de los más pequeños del pueblo. Antiguamente se usaba como pilón o abrevadero para el ganado de la zona e incluso se usaba el agua para regar las huertas que se encuentran cerca de él.

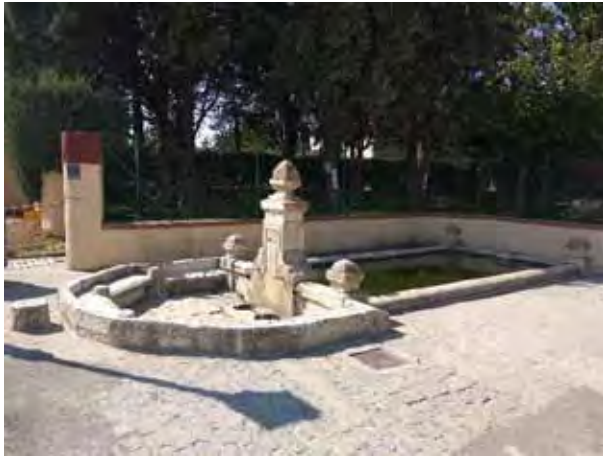
Fuente de los caños (F-16)

En el mismo pueblo de Mudrián, nos encontramos esta bonita fuente construida en dos partes bien diferenciadas. Una de ellas por la que no discurre agua porque se encuentran los caños taponados, es la que usaban los vecinos para recoger el agua que llevaban a sus casas, y por la otra por la que si discurre un pequeños hilo de agua para saciar la sed del ganado. Tiene un buen estado de conservación a pesar de los años que lleva construida, ya que data de 1928.

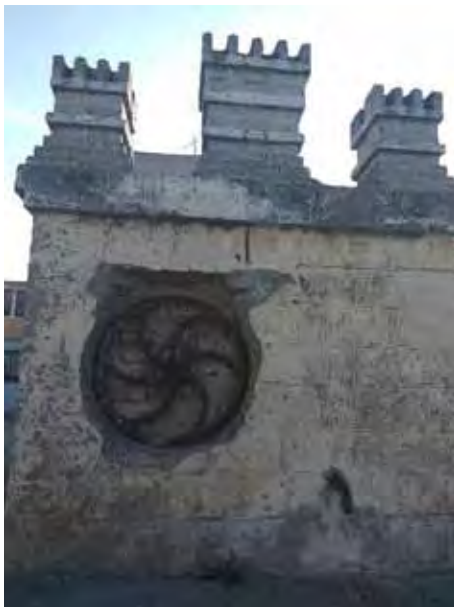
Pozo del Pilar (F-17)

vecinos que tenía poderes curativos para aquellas personas que sufrían problemas de piel, la Fuente del Pilar y unos lavaderos, y que no se han conservado por las nuevas obras que se han realizado en el pueblo.

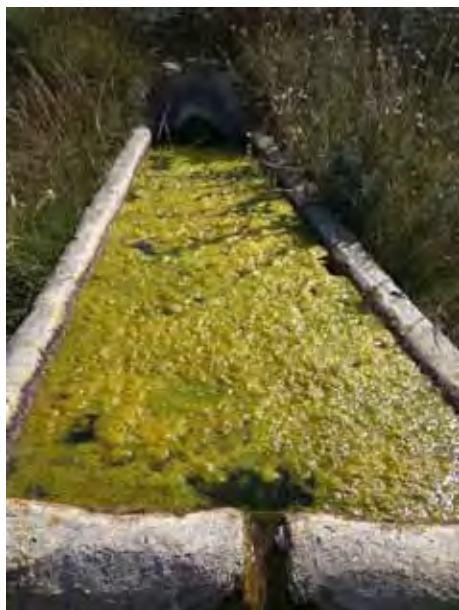
Fuente Midrueño (F-18)

La fuente Midrueño pertenece al municipio de Sacramenia. Para encontrarla es necesario o conocer bien su ubicación o que algún vecino del pueblo quiera acompañarte. El mal estado de conservación del entorno del pilón, hace que la vegetación le coma terreno a la fuente y que casi la tape por completo. El caudal de agua se mantiene más o menos constante.

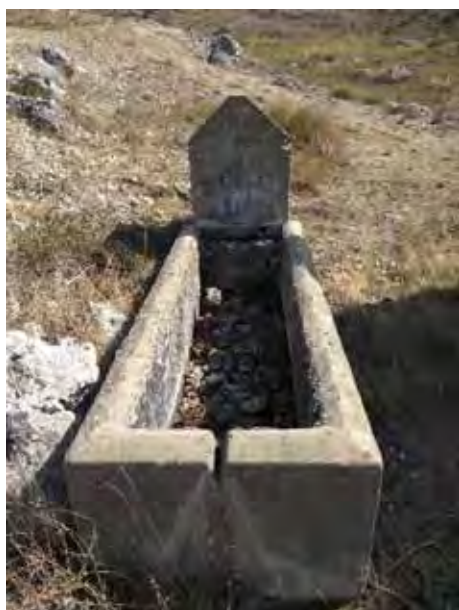
Fuente Timanco (F-19)

Actualmente por ella no corre agua y seguramente sea por el estado de deterioro de la misma. Nos cuentan que ha corrido hasta hace relativamente poco tiempo y de hecho, justo al lado hay una caseta en la que se escucha perfectamente como corre el agua y además de manera abundante. Se usaba principalmente como abrevadero para el ganado.

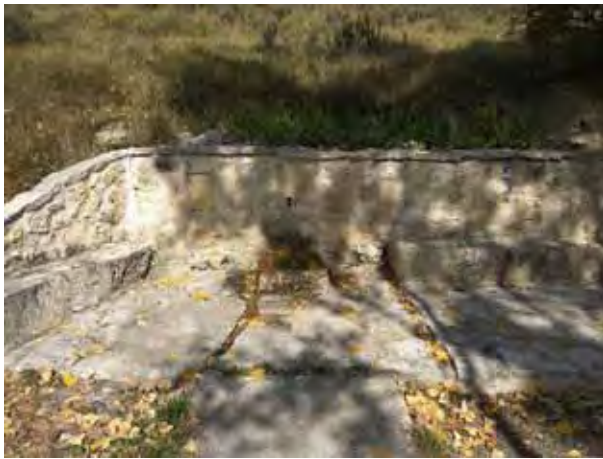
Fuente De la Carretera del Coto (F-20)

Según salimos de Sacramenia dirección San Jose, en plena carretera nos encontramos esta bonita fuente. Nos cuentan que ha sido restaurada recientemente y por eso tiene muy buen estado de conservación. El caudal de agua que discurre por ella se mantiene sin variaciones importantes a lo largo del año, y sí que son algunos los vecinos que se acercan a recoger el agua de la fuente para su consumo.

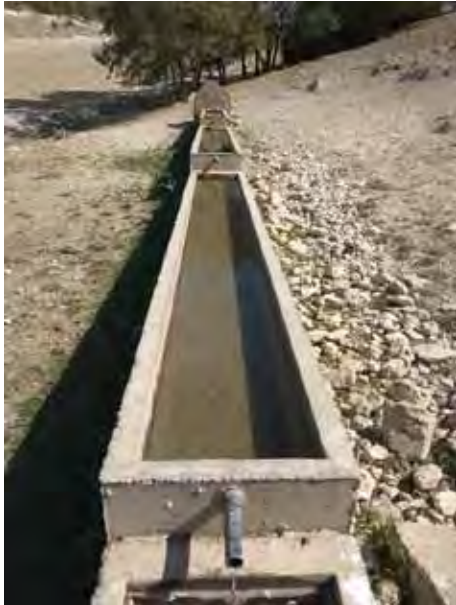
Fuente Valdegomero (F-21)

Para encontrar esta fuente es necesario tener buenas referencias ya que se encuentra en los alrededores de Sacramenia. Es una fuente usada por los pastores y ganaderos de zona para dar de beber al ganado, aunque nos reconocen que los vecinos del pueblo también han bebido en ciertas ocasiones pero sin apreciar el tipo de agua que mana de ella. Está bien conservada y el caudal de agua no se agota aunque sufre variaciones dependiendo la época del año en la que nos encontremos.

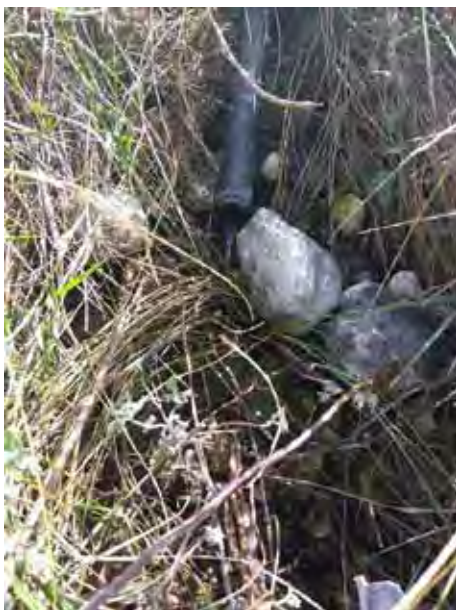
Fuente Valdomero (F-22)

que se trabajaban en el campo. El caudal de agua no se agota pero si sufre variaciones estacionales y de hecho, según los vecinos, era la fuente que más caudal tenía.

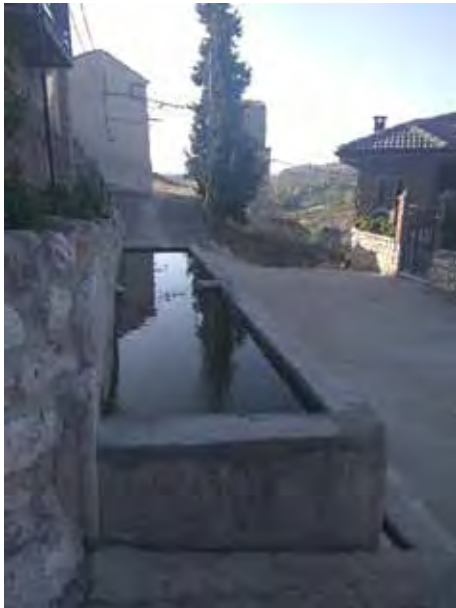
Pilón Cuevas de Provanco (F-23)

El Pilón de Cuevas de Provanco se encuentra en pleno casco urbano, en la calle a la que le da nombre. Es un pilón del que mana un hilo de agua durante todo el año y aunque hoy en día se usa solo para regadío de las huertas que tienen los vecinos, en la antigüedad se explotaba de más formas, de abrevadero para el ganado, de lavadero para algunas mujeres y para recogida y abastecimiento de agua. El caudal de agua no se agota nunca pero si sufre variaciones debido a la estacionalidad.

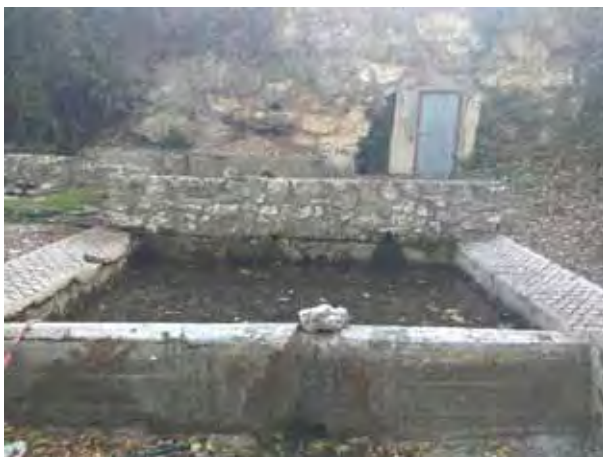
Fuente el Ibañez (F-24)

pueblo. Nos cuentan que lo usaban principalmente las mujeres para lavar las ropas y demás enseres de sus casas, pero actualmente se usa para regadío. Tiene un caudal de agua constante y abundante para la época del año en la que nos encontramos y la estructura se mantiene en perfectas condiciones, pero con usos inadecuados y deshornados puede deteriorarse e incluso contaminarse.

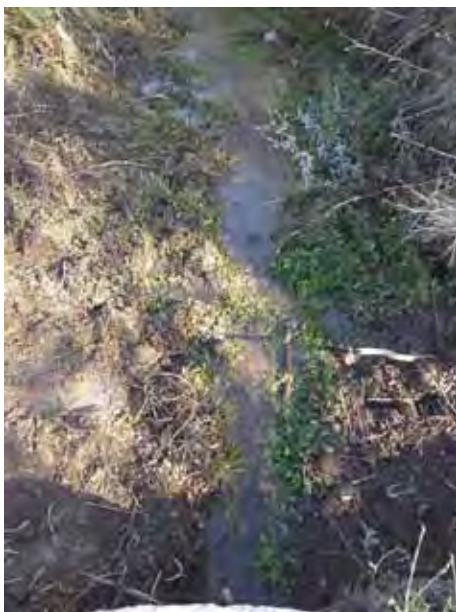
Manantial Las Madres (F-25)

Gracias a la colaboración de un vecino del pueblo, vamos a encontrar todas las siguientes fuentes de Cuevas de Provanco. Este manantial se encuentra retirado del pueblo y no es fácil su localización si no se conoce, pero es importante ya que es el que abastece tanto a todas las fuentes que a continuación describiremos y como a los arroyos de esta zona. Su valor paisajístico es muy elevado ya que está situado en un entorno natural poco o nada modificado y con una gran belleza. Es una zona que sobre todo la frecuentan los pocos pastores del zona que acercan al ganado a pastar en los alrededores de esta zona.

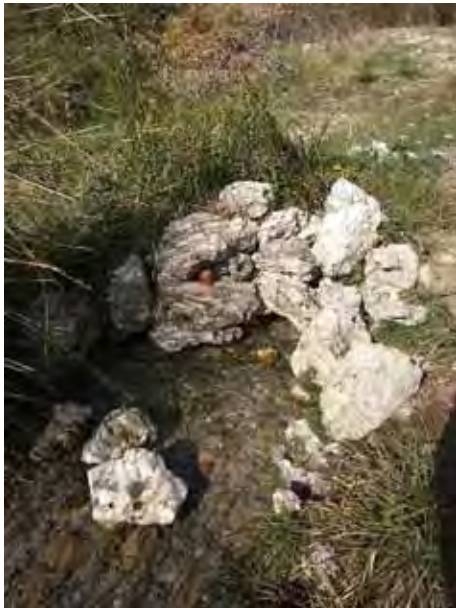
Fuente Humiello (F-26)

Continuando por la ruta de las fuentes, nos encontramos con la Fuente Humiello que mana directamente entre las piedras. Esta fuente se nutre del Arroyo Botijas principalmente que discurre muy cerca de ella. Al igual que la anterior, el paraje natural donde se encuadra es muy bonito, recomendado totalmente para pasear y disfrutar del paisaje.

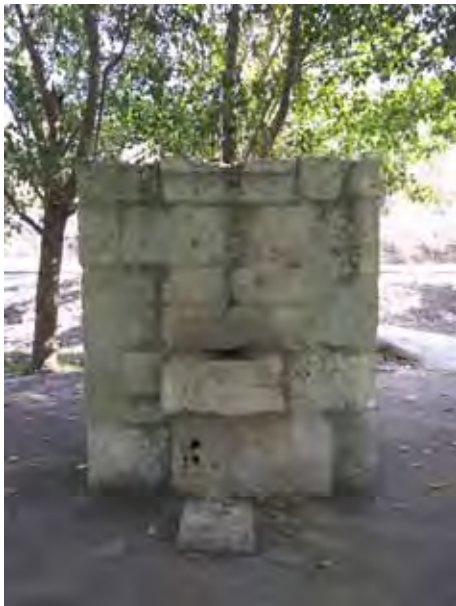
Fuente Corrales (F-27)

Siguiendo la anterior ruta y próximo a la zona recreativa que se encuentra al borde del Arroyo de las Brujas, nos encontramos con esta bonita fuente rural llamada Fuente Corrales. Está muy bien conservada y actualmente se sigue usando tanto por los vecinos y lugareños que se acercan al lugar como por los turistas que visitan esta zona tan bonita y rebotante de naturaleza. Su caudal de agua es constante más o menos durante todo el año aunque sí que puede sufrir pequeñas variaciones en las distintas épocas del año.

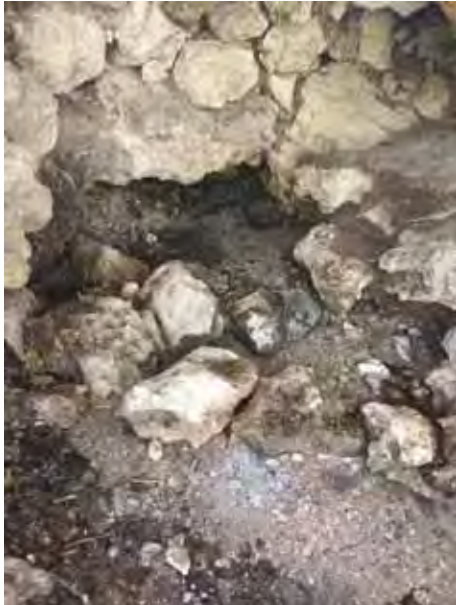
Fuente Morales (F-28)

Esta fuente-manantial se encuentra en la vertiente oeste del valle donde está ubicado el pueblo. El agua que mana directamente a través de la roca caliza sale tan cristalina que apenas se puede apreciar en la fotografía. La zona está muy bien conservada y limpia, y el agua mana constantemente.

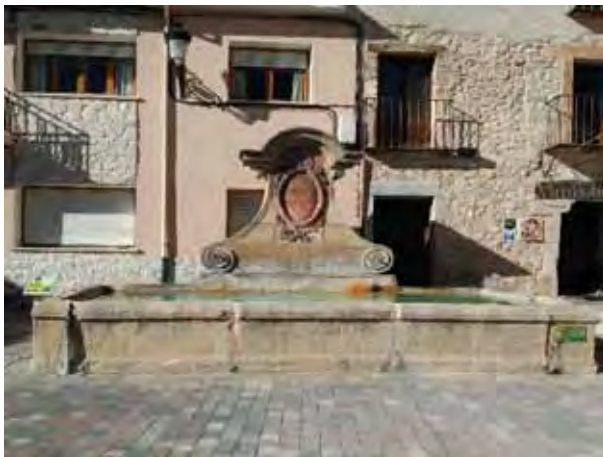
Pilón Plaza Santiago (F-29)

Es uno de los pilones más conocidos de Turégano, y además contiene una inscripción en el centro que indica el año de su construcción. En las fiestas del pueblo los jóvenes se bañan en él, con la expresión típica “tirarse al pilón”. Es muy fácil de encontrar porque se encuentra prácticamente en el centro del pueblo, muy cerca de la plaza. Tiene un caudal de agua más o menos constante durante todo el año, aunque este año, con la situación de sequía que estamos sufriendo se nota que el caudal es más escaso.

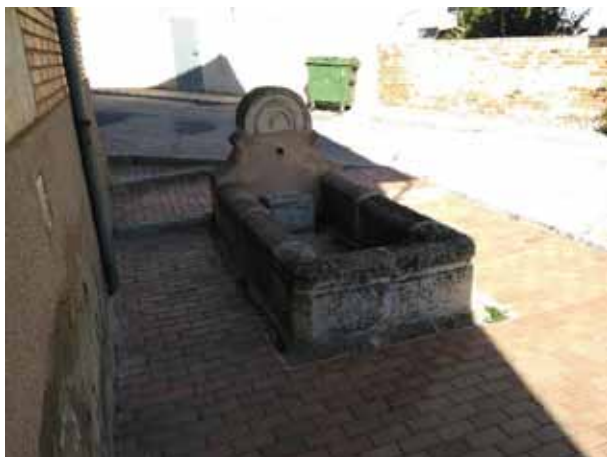
Pilón Bobadilla (F-30)

Escondido entre las calles de Turégano, encontramos el pilón Bobadilla, que actualmente se encuentra en desuso. No discurre agua por él desde hace tiempo, pero en la antigüedad se utilizaba mucho por los vecinos del pueblo para abastecimiento de agua, y como abrevadero para el ganado aunque es pilón no tiene grandes dimensiones como en otros lugares. Está bien conservado y forma parte del patrimonio arquitectónico de Turégano junto con los otros dos pilones.

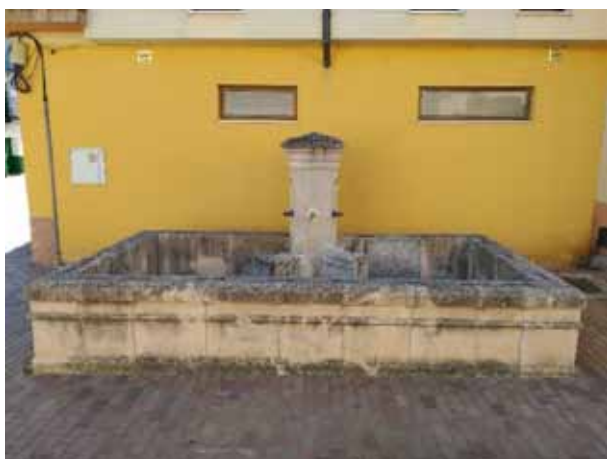
Pilón Calle Real (F-31)

En la calle Real de Turégano está situado este bonito pilón. Actualmente no mana agua de él, pero antiguamente se usaba sobre todo como abrevadero para el ganado. A pesar de no usarse, mantiene un buen estado de conservación y siempre es agradable encontrarse estos vestigios antiguos cuando se pasea por los pueblos de esta comarca.

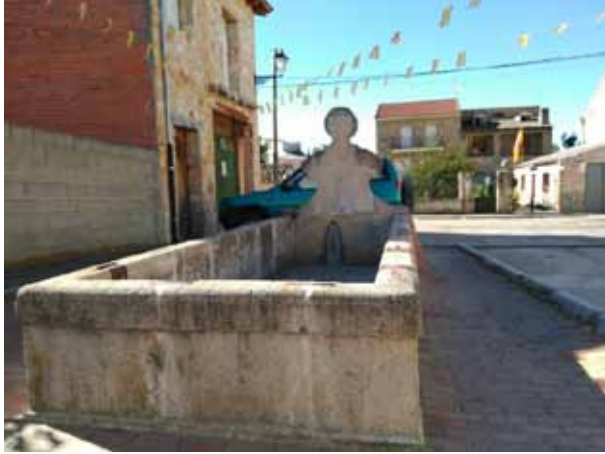
Pilón San Miguel (F-32)

Este pilón se encuentra en la Plaza de San Miguel. Actualmente por él no discurre

agua, pero en la antigüedad se usaba por los vecinos para recoger agua, para acercar al ganado, e incluso para regadío. Solo tiene un caño de agua orientado hacia el pilón.

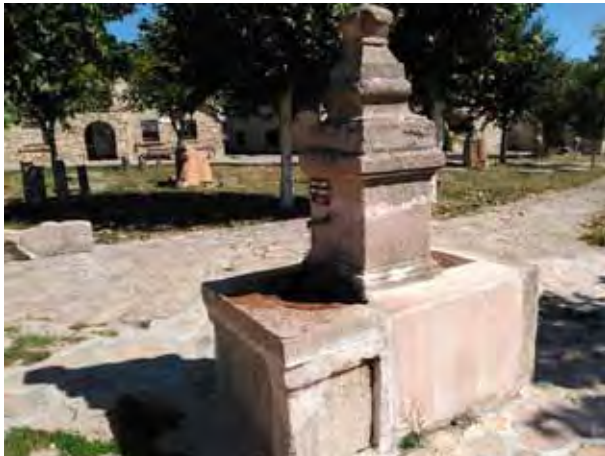
Fuente Vieja (F-33)

Esta fuente, conocida como Fuente vieja se encuentra situada en la Plaza Egidos.

Su conservación es muy buena y de ella sigue manando un caudal de agua durante todo el año. Algún vecino del pueblo todavía sigue usando esta fuente para beber algún trago de agua en los días calurosos y secos del verano.

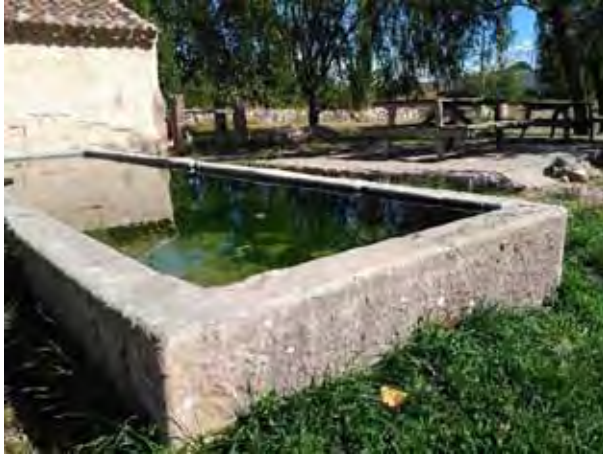
Abrevadero Valdesimonte (F-34)

El abrevadero que se describe a continuación está situado muy cerca de la Fuente Vieja en Valdesimonte. El nivel de agua en el pilón se mantiene más o menos constante ya que se abastece del manantial que llega a la Fuente Vieja. Actualmente está sin uso, aunque años atrás era zona de paso para dar de beber al ganado. Su estado de conservación es bueno e incluso algunos vecinos ayudan a su mantenimiento limpiándole de algas y suciedad.

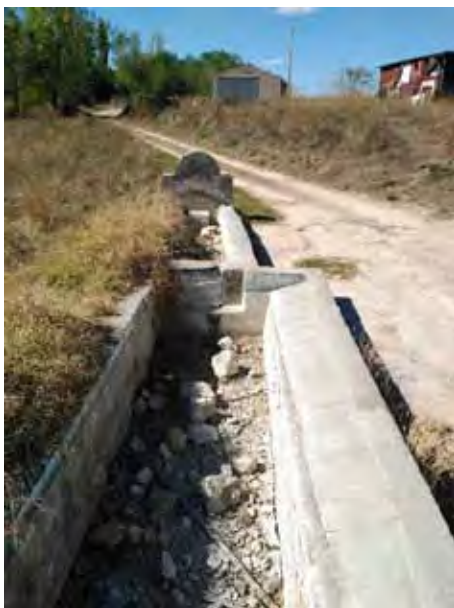
Pilón de Aldeosancho (F-35)

A las afueras de Aldeosancho, nos encontramos con este pilón, parte de él tapado por la vegetación y el resto con piedras y suciedad que daña y deteriora su aspecto. El caudal de agua está agotado pero en la época más lluviosa del año si discurre agua por él. Los vecinos del pueblo apenas le usan y de ahí su estado de abandono.

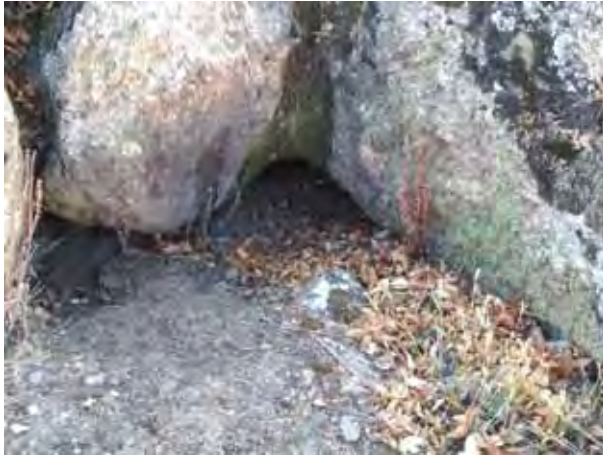
Fuente Barrio Abajo (F-36)

Dirección camino Torreiglesias, en el paraje Barrio Abajo, encontramos esta surgencia natural. El agua que en invierno y primavera surge de este manantial proviene de los arroyuelos que nacen a partir del río Viejo, pero que por la situación de sequía que atravesamos se encuentran secos. Solo ha sido utilizada por pastores que careaban sus rebaños por esta zona y se acercaban los animales a saciar su sed.

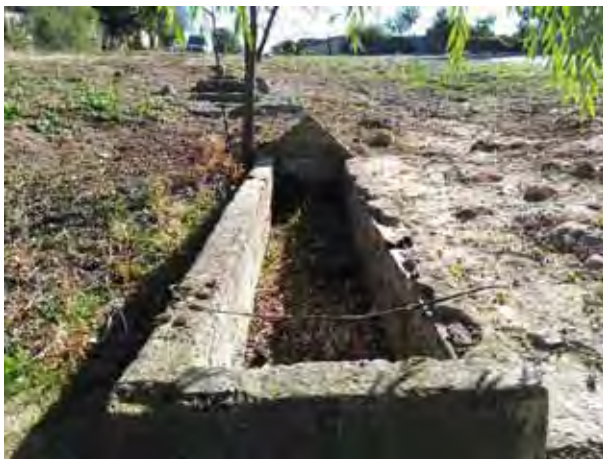
Fuente La Aldea (F-37)

Esta fuente se encuentra en un parque del pueblo de Carrascal de la Cuesta. El caudal de agua se agota con frecuencia en la época estival, pero durante el año sí que discurre agua por ella que procede de las derivaciones hídricas del río Viejo. Antiguamente se usaba como abastecimiento de agua para los animales pero ahora no se usa y como consecuencia su mal estado de conservación.

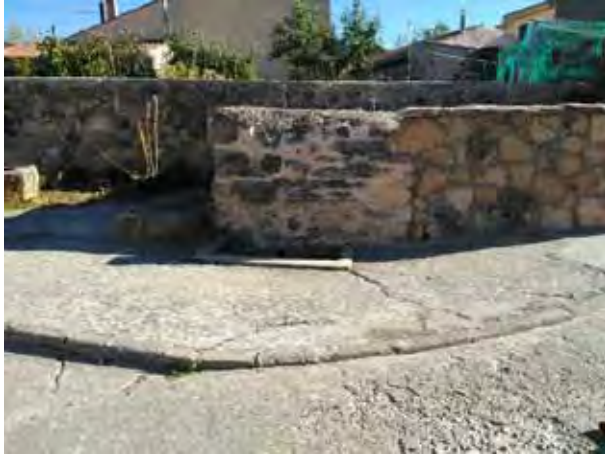
Fuente Carrascal de la Cuesta (F-38)

Paseando por Carrascal de la Cuesta, nos encontramos esta fuente, totalmente mimetizada con el entorno donde se ubica. Actualmente no tiene agua pero ha corrido por ella un caudal de agua abundante durante todo el año. Está construida en piedra con una pequeña fosa donde se almacena el agua.

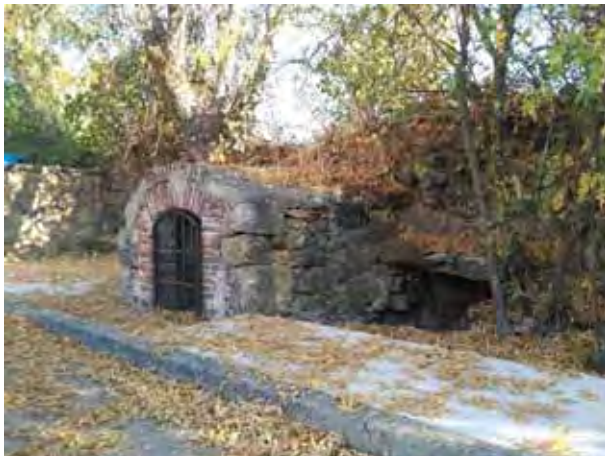
Fuente del Barrio (F-39)

Esta bonita fuente se encuentra en el municipio de Berrocal y es fácil de localizarla. La arquitectura de esta fuente es característica de esta zona, ya que es similar a otras fuentes ubicadas en pueblos cercanos. En su interior hay una poza que se llena de agua, pero el nivel sufre variaciones durante el año. Actualmente no tiene uso, pero antiguamente se usaba como abastecimiento de agua de todos los vecinos.

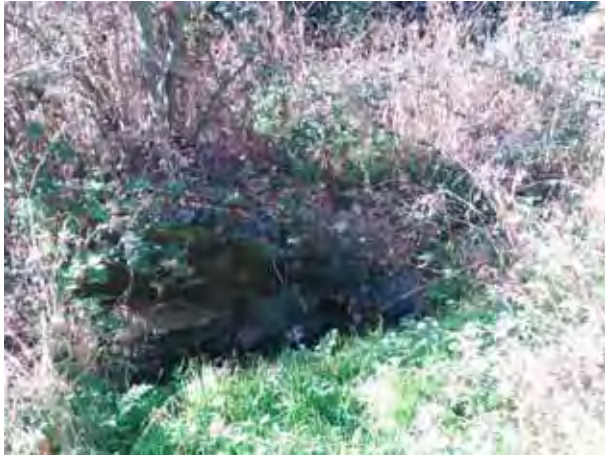
Fuente Natural Berrocal (F-40)

En una dehesa de las afueras de Berrocal se localiza esta fuente natural. El agua mana directamente a través de las rocas que la forman, pero su caudal de agua varía considerablemente debido de la estacionalidad. Al estar situada en el campo, el uso que se la daba era exclusivamente ganadero.

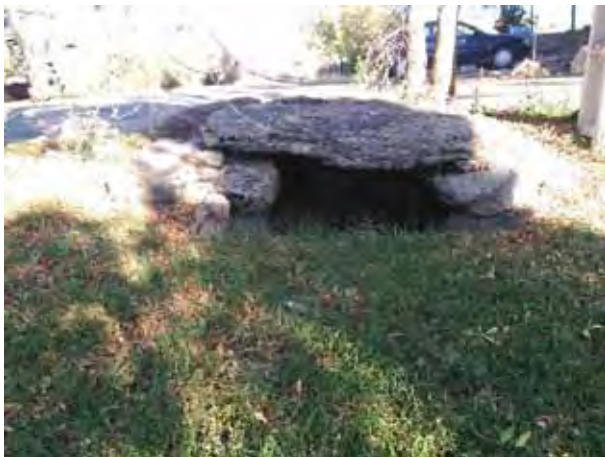
Fuente Peragudo (F-41)

La encontramos en un parque de Berrocal. No tiene ningún caño por el discurra el agua porque en el interior hay una poza en la que se acumula el agua. Está construida con grandes piedras dejando una abertura para poder introducir los cántaros, garrafas o botellas y recoger el agua de su interior. Actualmente no se usa, solo embellece el entorno donde se encuentra ubicada.

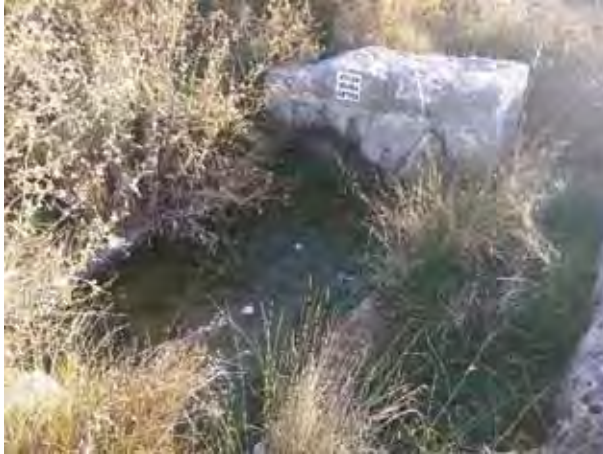
Fuente Lavadero (F-42)

Bajando por un camino que sale desde la iglesia, llegamos a ver esta fuente-

lavadero Debido al escaso uso que tiene actualmente y el poco mantenimiento, casi pasa inadvertida cubierta por la vegetación. Tiene un caudal de agua más o menos constante durante todo el año Junto a ella hay unos lavaderos que no se aprecian muy bien porque también están cubiertos por la vegetación.

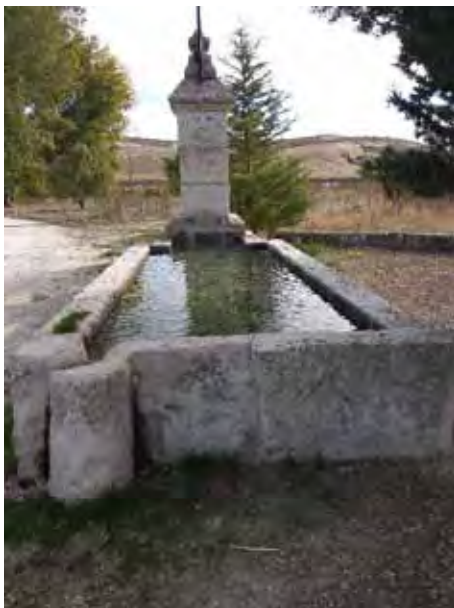
Fuente Lovingos (F-43)

Esta bonita fuente que tiene un pilón donde se recoge el agua de ella, se encuentra en el pueblo de Lovingos. Es fácil de encontrar ya que está cerca de un parque para mayores. Tiene un caudal de agua muy

abundante y constante durante todo el año. A día de hoy son muchos los vecinos que todavía vienen a recoger agua para su consumo. Tiene un estado de conservación inmejorable y es recomendable visitarla si se viene por la zona de turismo.

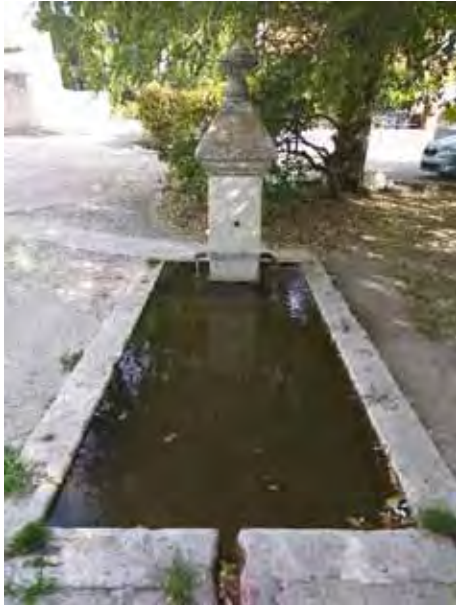
Fuente-lavaderos (F-44)

En el centro del pueblo de Vegafría está ubicada esta fuente que tiene además de dos caños, un pilón para recoger el agua y conducirlo a unos lavaderos que hay cerca de ella. La estructura es típica de esta zona, ya que las fuentes de los pueblos aledaños son muy similares. Por ella corre agua durante todo el año, pero el caudal sufre variaciones cuando los años son tan secos como este. La fuente data de 1919 y desde entonces ha sido uno de los puntos más importante del pueblo ya que hasta aquí se acercaban los vecinos a recoger agua, las mujeres a lavar los ropajes, e incluso se traía al ganado para que bebiera.

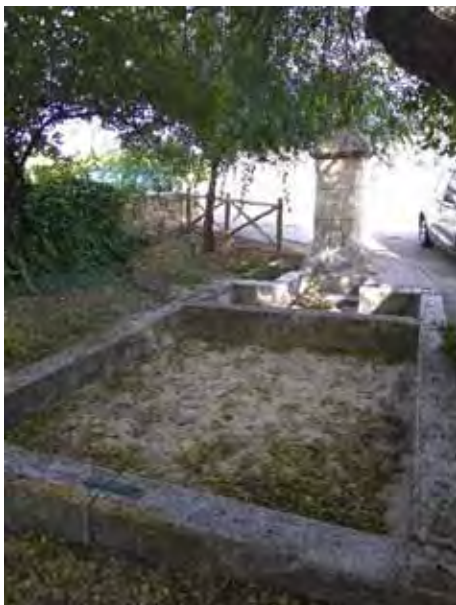
Fuente Baja (F-45)

Esta fuente se encuentra cerca de un parque y de la carretera que cruza el pueblo. Actualmente está seca, pero según los vecinos sí que discurre agua por ella en

los meses más lluviosos. Al igual que en el resto de los pueblos de la zona, la arquitectura es similar, con dos caños o tres y un pilón. Esta fuente data de 1908 y su estado de conservación es muy bueno, por lo que si se sigue cuidando y manteniendo así, durara otros tantos años más.

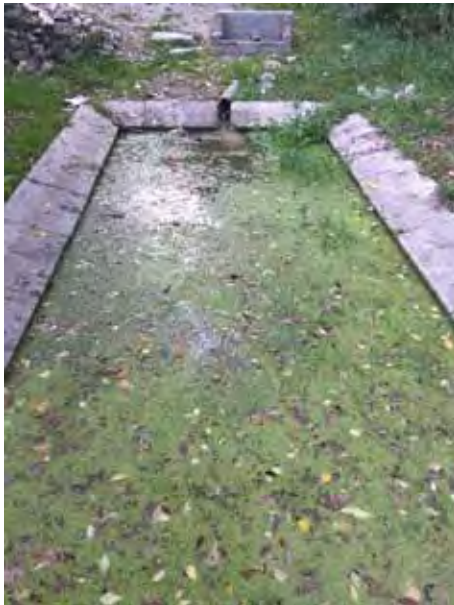
Fuente lavadero (F-46)

En este pueblo, conocido como la Ciudad de la Rosa según nos cuenta una vecina, hemos encontrado una fuente lavadero que es la que se observa en la foto y otra fuente del estilo de los pueblos anteriores y que describiremos más adelante. Se localizan en el propio pueblo y al conjunto se las llama Las Pozas. Discurre un caudal muy finito pero constante que llena un lavadero y luego se vierte a un arroyuelo. Actualmente está sin uso, ya que son pocos los vecinos del pueblo y no lo pueden mantener.

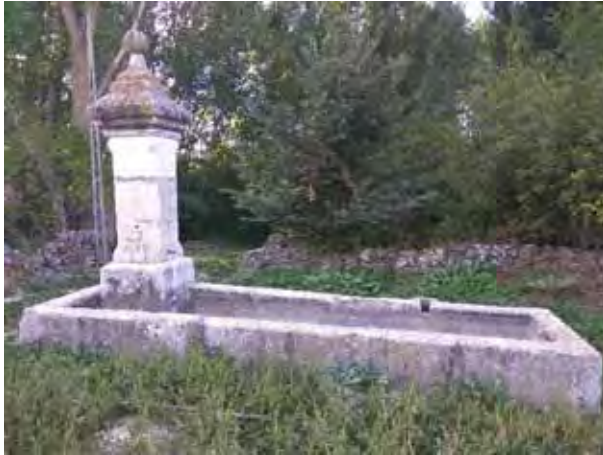
Fuente Vieja (F-47)

Justo al lado del lavadero se encuentra esta bonita fuente. Esta seca pero por ella ha discurrido un caudal de agua muy abundante. Su estado de conservación es bueno pero la vegetación y la suciedad hacen que se deteriore su imagen. Antiguamente se usaba como abastecimiento de agua para los vecinos del pueblo pero actualmente no tiene ningún uso.

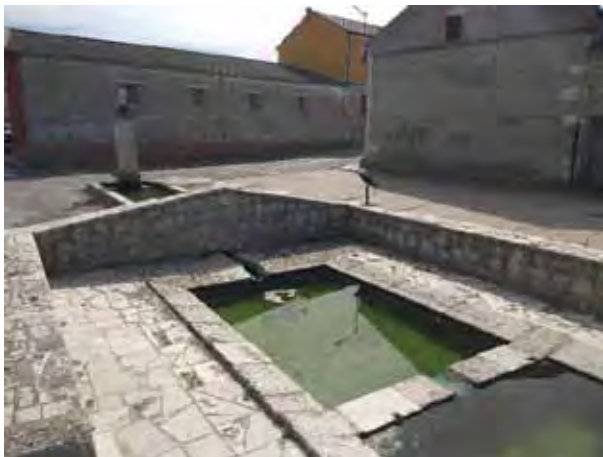
Fuente Lavadero (F-48)

Situada en el centro del pueblo de Fuentesauco de Fuentidueña, y fácil de ver por su extensión encontramos esta bonita fuente, con su pilón y con lavaderos. Su estado de conservación es muy bueno, ya que está muy bien cuidada. El caudal de agua es similar durante todo el año y sí que se sigue utilizando para suministro de agua tanto de vecinos como de turistas, aunque antiguamente también se usaba para dar de beber al ganado y para lavar las ropas. También se usaba el agua para regar las huertas cercanas.

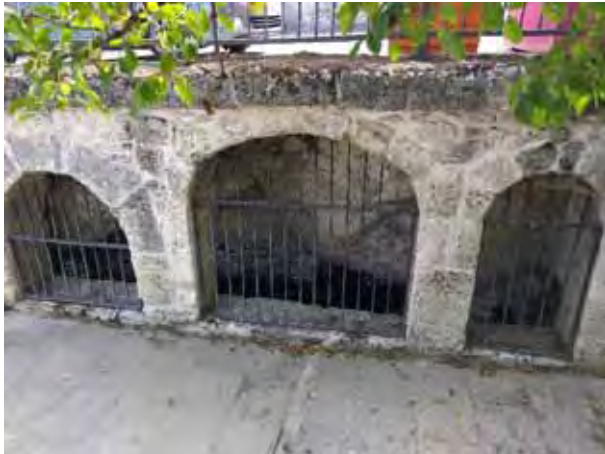
Manantial 3 Arcos (F-49)

En la plaza del pueblo, cerca de la carretera que atraviesa este pueblo, está situado el manantial 3 Arcos. En la poza que hay en el interior, hay agua pero el nivel varía dependiendo de la época del año en la que nos encontremos. Según nos cuentan, este manantial es el que abastece a la fuente que se ha comentado anteriormente.

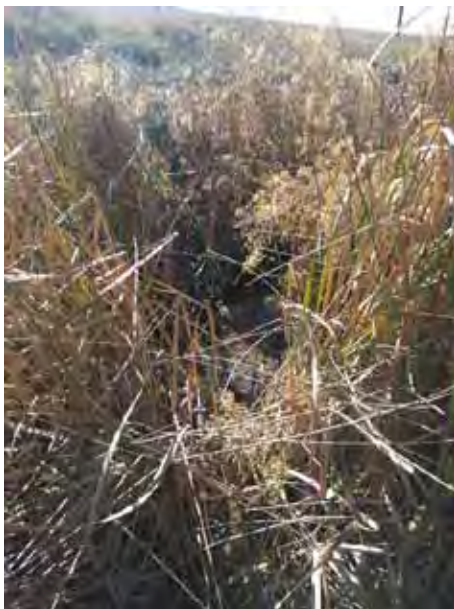
Fuente los Cubones (F-50)

La fuente Los Cubones se encuentra a las afueras de Fuentesauco de Fuentidueña. Su nombre, según nos cuentan, se debe a que el agua salía a través de las raíces que servían de canal, de un gran árbol seco que estaba en la zona y que los vecinos llamaban cubón. Es una surgencia de tipo de natural en la que mana el agua directamente del suelo y desemboca en el río Cerquilla Actualmente brota poco agua, y por lo tanto hay pequeñas charcas escondidas entre los juncos. Antiguamente los rebaños de ovejas pastaban por la zona y bebían agua de este manantial.

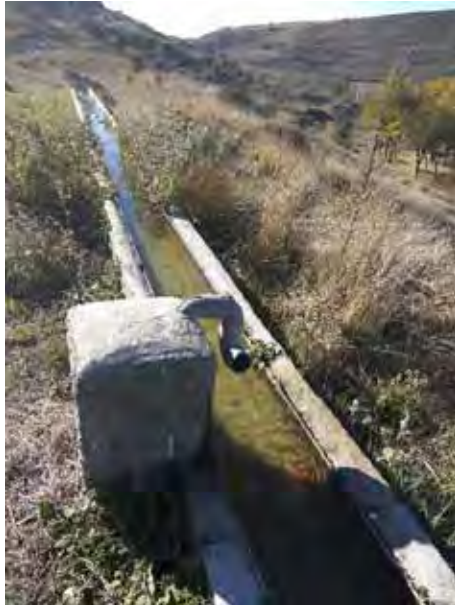
Fuente Los Enfermos (F-51)

Desviándonos de la carretera que nos lleva a Aldeasoña, y subiendo por un camino de piedras, nos encontramos esta fuente-abrevadero que se la conoce como Fuente de los Enfermos. Las historias populares cuentan su nombre se debe a que un pastor que sacaba a carear sus ovejas por este entorno, se quedó dormido junto a esta fuente y empezó a padecer reumas, que no le permitían andar correctamente. La fuente tiene un buen estado de conservación, aunque sí que la vegetación está empezando a cubrir el pilón. De ella discurre un hilillo de agua, que aumenta con la época más húmeda del año.

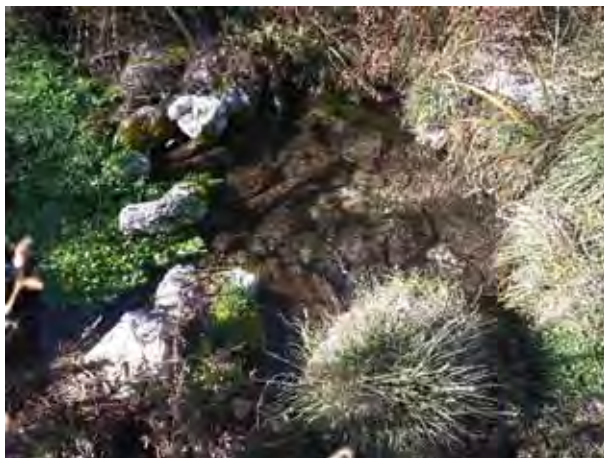
Los Bodones de Manzorro (F-52)

Siguiendo la carretera que conduce a Aldeasoña, cogemos un camino a la izquierda, que va bordeando el arroyuelo de la Hoz y continuamos hasta su actual nacimiento en los Bodones de Manzorro. Antiguamente este arroyo nacía en una zona

pantanos llamada las Minganduras, pero por las perforaciones y la falta de lluvia, ese entorno se secó y ahora nace aquí, en los bodones. El paraje que lo rodea nos invita a recorrerlo con rutas de senderismo, o en bicicleta. Alrededor existen otras fuentes como la fuente del Manzorro, la Fuente Narices o Baldeordoño que actualmente están totalmente secas y casi desaparecidas.

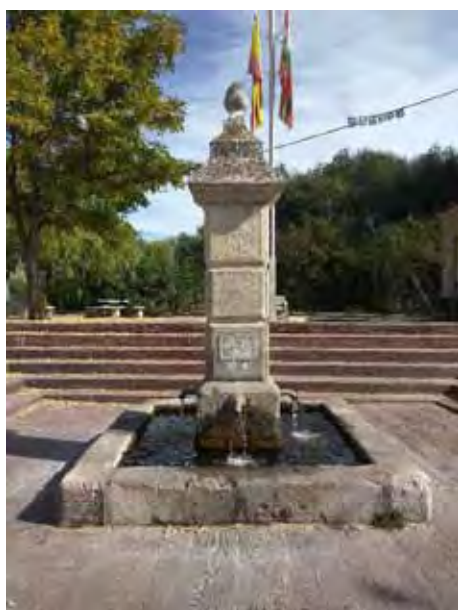
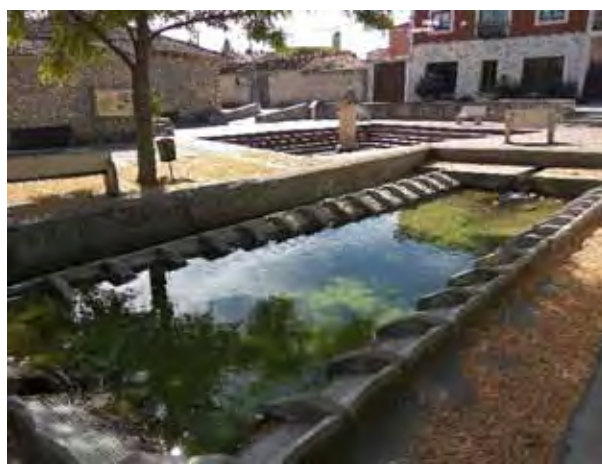
Fuente y lavadero (F-53)

Según recorremos este bonito pueblo, nos encontramos con esta plaza que contiene una fuente de 4 caños muy bien conservada y por la cual discurre el agua de manera abundante, y un lavadero que recoge el agua de la fuente y que también se está en muy buen estado de conservación. Este lavadero, a diferencia de los que hemos visto hasta ahora, cuenta con 34 tablas para lavar la ropa integradas en su estructura. Actualmente la fuente se sigue usando para refrescar a los vecinos del pueblo y sobre todo, a aquellos que se acercan al lugar realizando rutas de senderismo, de bicicleta, etc.

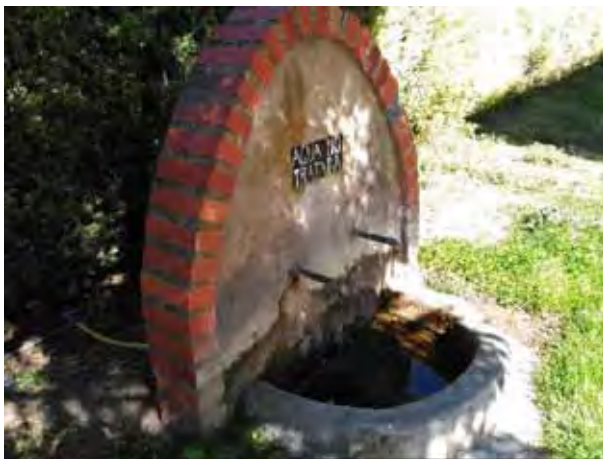
Fuente Pecharromán (F-55)

Descendiendo por la Calle la Fuente dentro del núcleo de población de Pecharromán se localiza esta fuente, construida con una forma semicircular y con dos caños por los que actualmente discurre un hilo de agua, afectado por la estacionalidad. EL agua que mana de esta fuente se utiliza principalmente para el riego de jardines de los alrededores. Su estado de conservación es bueno y se mantiene la zona limpia.

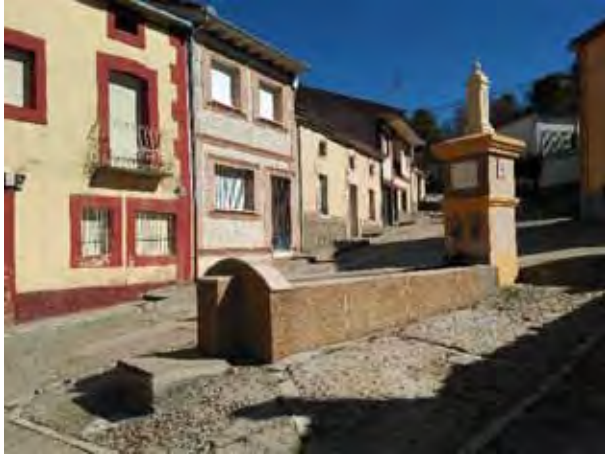
Fuente del Caño (F-56)

La fuente del Caño, con una arquitectura imponente y muy bien conservada, está situada cerca de la plaza mayor. Ha sido restaurada recientemente y los caños por donde discurre el agua forman la boca de 2 cabezas, similares a las gárgolas. Justo delante de los caños existe un pilón que recoge el agua, y que antiguamente se usaba como abrevadero para el ganado. Actualmente se sigue usando por los vecinos del pueblo para refrescarse y también por los visitantes que vienen a hacer turismo por esta zona de la provincia.

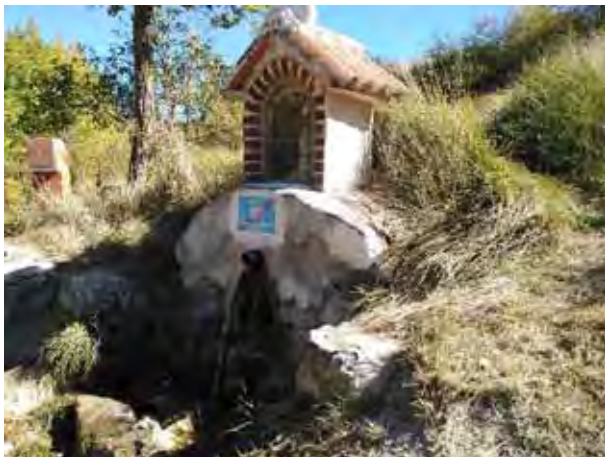
Fuente de la Corneja (F-57)

Entre Valtiendas y Pecharroman hay un área recreativa en la que nos encontramos con esta curiosa fuente coronada con una pequeña capilla en cuyo interior hay una virgen. Ha sido rehabilitada en 1992 y su estado de conservación es inmejorable ya que está muy cuidada tanto la fuente como el entorno que la rodea, y por lo tanto con alto valor paisajístico.
