El agua
en **Tierra
de Pinares**
Año 2017-2018

Este documento integra la Segunda Fase del Proyecto “CALIDAD DEL AGUA DE LAS FUENTES NATURALES EN LA PROVINCIA DE SEGOVIA”, y abarca toda la Comarca de Tierra de Pinares (la primera Fase se realizó en la Comarca de Segovia Sur).

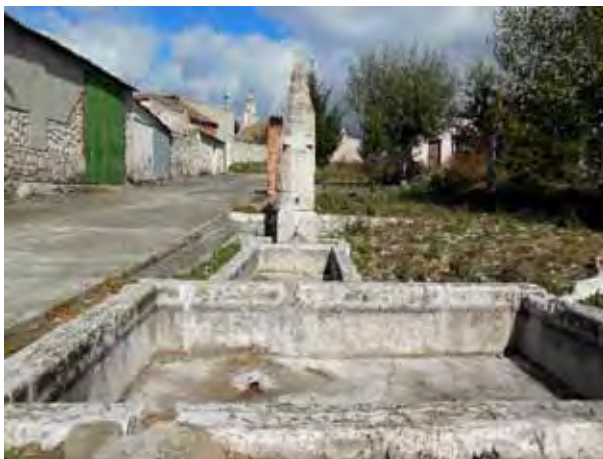
Fuente Frumales (F-59)

En Frumales existe esta fuente que sigue teniendo las mismas características arquitectónicas que las de pueblos cercanos. Tiene 4 caños, dos en la parte frontal y dos situados a cada lado, y dos pilones contiguos de tamaños diferentes. Su construcción data de 1932 y desde entonces se ha utilizado como abrevadero, como lavadero y como fuente de abastecimiento de agua de los vecinos del pueblo. En la época estival se agota el caudal, pero en los meses más lluviosos aunque corre agua tampoco es abundante.

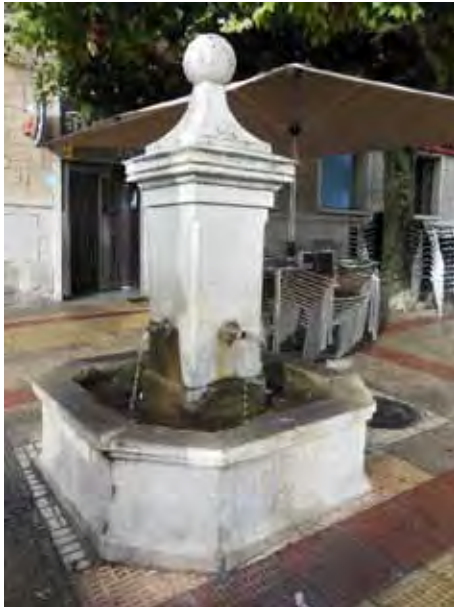
Fuente Plaza San Francisco (F-60)

En la Plaza de San Francisco, junto a las terrazas de varios bares de esta zona se ubica esta fuente. El cuerpo de la fuente es cuadrado y de cada lado hay un caño por el que discurre agua constantemente. No se usa como fuente porque su principal finalidad es decorativa. No obstante algún vecino o turista si puede parar a dar un trago de agua fresca.

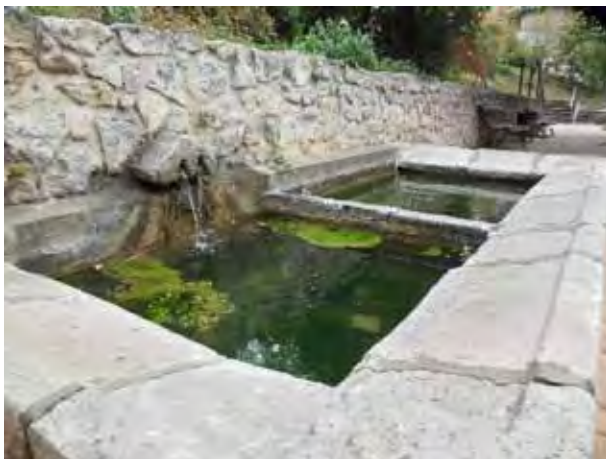
Fuente y Lavadero (F-61)

Situada en la calle a la que dan nombre, Calle de los Lavaderos, encontramos la fuente, de la que manan dos chorros y dos lavaderos que recogen el agua. El uso público actual es alto ya que son muchos los vecinos que vienen a esta fuente a recoger el agua para el consumo habitual de sus casas. El caudal que discurre por ella es abundante y más o menos constante durante todo el año.

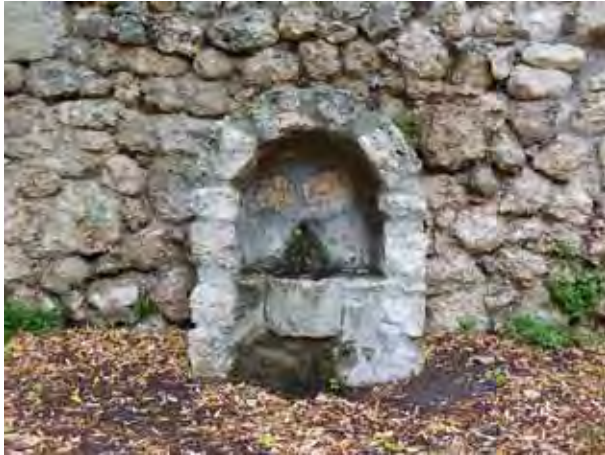
Fuente Huerta del Duque I (F-62)

Esta fuente, se mimetiza con el entorno ya que está construida con los mismos materiales. Tiene un solo caño por el discurre un caudal de agua escaso, que aumenta en otras épocas del año. Son algunos los paseantes que se acercan al lugar a dar un trago de agua.

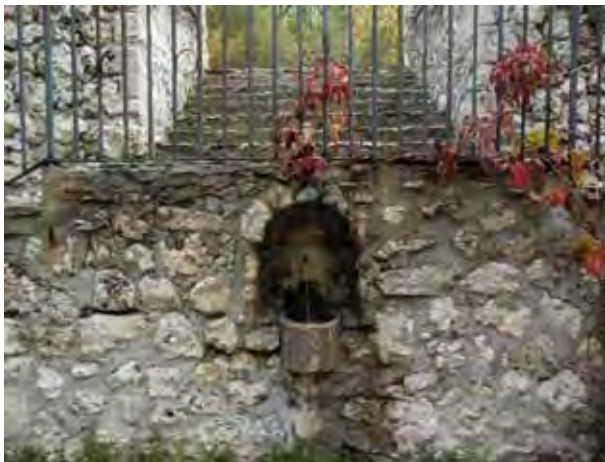
Fuente Huerta del Duque II (F-63)

Seguimos caminando por el Parque Huerta del Duque, e incrustada en la pared, con

una pequeña pila circular que recoge el agua, nos encontramos esta pequeña fuente. Tiene un estado de conservación inmejorable, y al igual que la anterior, por estar construida con los mismos materiales que la pared que la sujeta, está integrada totalmente en el entorno. Discurre un chorrillo de agua por ella, y también es usada por los caminantes que vienen a disfrutar de un paseo agradable por este parque.

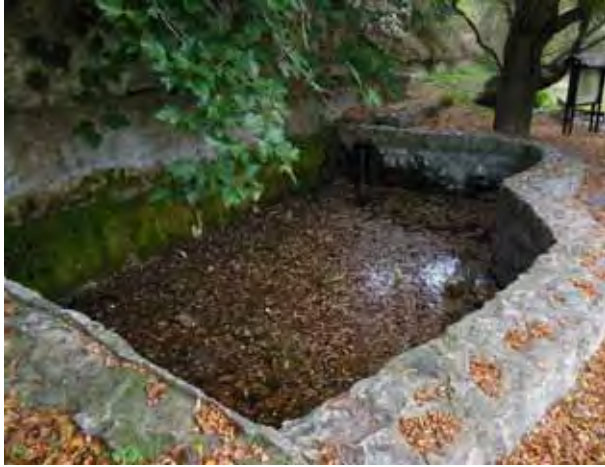
Fuente Huerta del Duque III (F-64)

La última fuente que nos encontramos en el parque Huerta del Duque, tiene una gran poza que recoge el agua que brota directamente desde la pared. El acceso al chorro es complicado por lo que no se usa tanto como las anteriores. Su estado de conservación es bueno, solo que en esta época del año (Octubre), la poza se llena de las hojas secas que caen de los árboles dándole un aspecto muy otoñal.

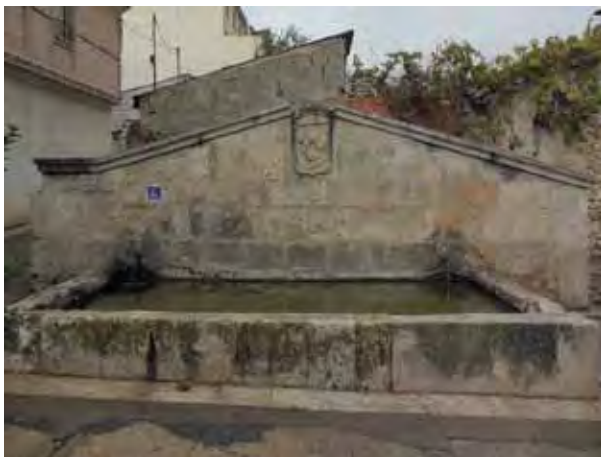
Fuente Parra (F-65)

En la calle Trinidad, está situado este pilón conocido como Fuente Parra. Antiguamente este tipo de construcciones tenían la finalidad de servir como abrevadero para el ganado. En la actualidad la gente viene a recoger el agua para regar, y algunos vecinos para consumo de agua alternativo al de la red de abastecimiento de agua. Está muy bien conservado, y de hecho se mantiene el escudo tallado en piedra que lo preside en el centro del pilón.

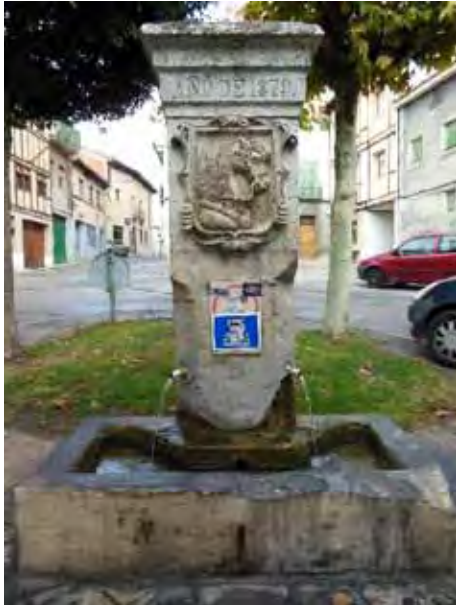
Fuente Plaza de Santa Cruz (F-66)

En el centro de la Plaza Santa Cruz se localiza esta fuente construida en piedra, y formada por un cuerpo de fuente en el cual esta tallado un escudo y la fecha de su construcción, 1897, y por una pequeña pila que la rodea. Por sus caños, mana un caudal de agua más o menos constante durante todo el año. Sí que son muchos los vecinos que vienen a esta fuente a recoger el agua para consumo.

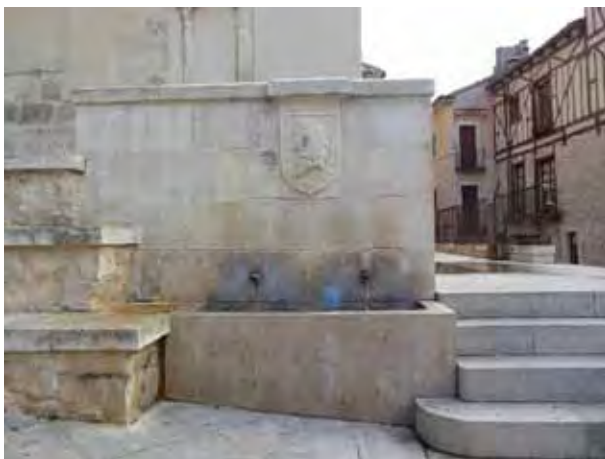
Fuente Plaza Mayor (F-67)

En la plaza mayor de Cuellar se sitúa esta fuente, de nueva construcción pero con la que han recuperado un manantial que discurría por este lugar. Posee dos caños, pero solo discurre agua por uno de ellos y el agua se recoge en un pilón de forma rectangular.

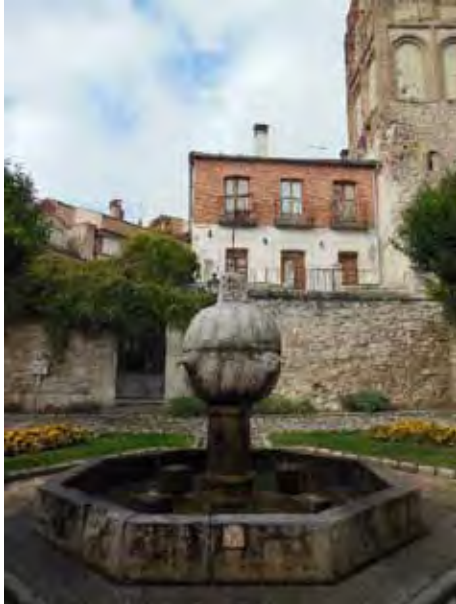
Fuente Santa Marina (F-68)

Esta imponente fuente, está situada en la plaza de Santa Marina. Nos cuentan los vecinos del pueblo que fue reubicada, y colocada en esta plaza. Su forma es muy peculiar y llamativa y completamente diferente a lo que se ha documentado hasta ahora. De la gran bola salen 4 caños por los que discurre agua de manera constante, y que caen directamente a una pila octogonal. Su principal función actualmente es decorativa.

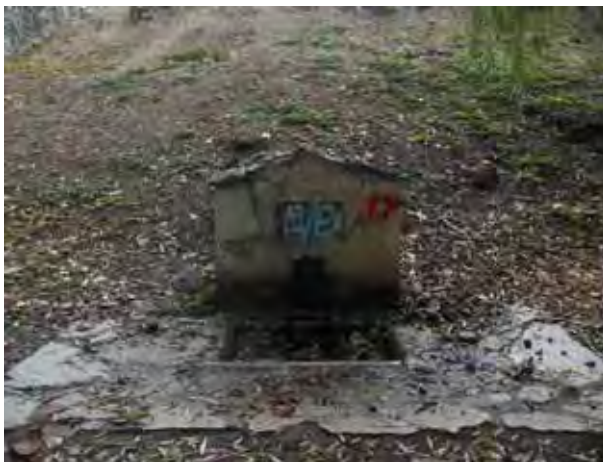
Piedras Granjales (F-69)

Más retirada que las demás fuentes, detrás del Centro de Mayores Valdihuertos, existe esta fuente conocida como Piedras Granjales. Su estado de conservación es aceptable, ya que al estar más alejada y retirada no está igual de cuidada que las anteriores. Es de pequeño tamaño, con forma de casita, y su centro hay un caño por el que discurre un chorro de agua durante todo el año. Es utilizada por las personas que pasean por el parque en el que está situada.

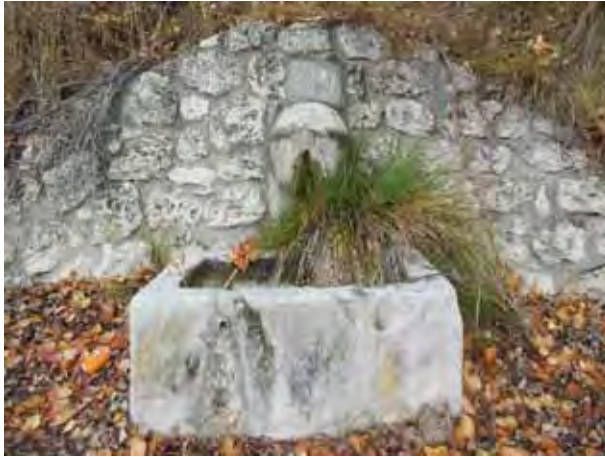
Fuente de la Bola (F-70)

A la salida del pueblo por la carretera SG-223 dirección Escarabajosa de Cuellar, nos encontramos a los pies de la carretera esta fuente pegada a la pared. Su nombre se debe a la enorme bola de piedra por la que suele correr el agua. Actualmente está seca, pero los vecinos aseguran que suele correr durante todo el año. La fuente tiene un buen estado de conservación pero debería cuidarse la zona para evitar la suciedad y que el crecimiento de la vegetación la tape.

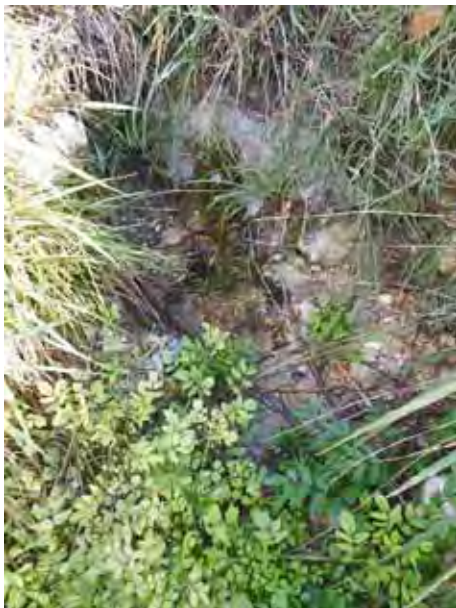
Fuente de las Palomas (F-71)

En Olombrada, se ha creado el Grupo Repoblador del Campo de Olombrada (GRECO), que es una asociación de vecinos amantes de la naturaleza que se han propuesto recuperar las fuentes naturales y además construir una senda totalmente rural para que el turista las pueda conocer. La primera fuente que nos encontramos en la senda de las fuentes es la de las Palomas. Se

encuentra casi tapada por la vegetación, pero a pesar de la sequía que padecemos sigue manando agua del suelo. Antiguamente por esta zona pastoreaban las ovejas y venían a beber a esta fuente.

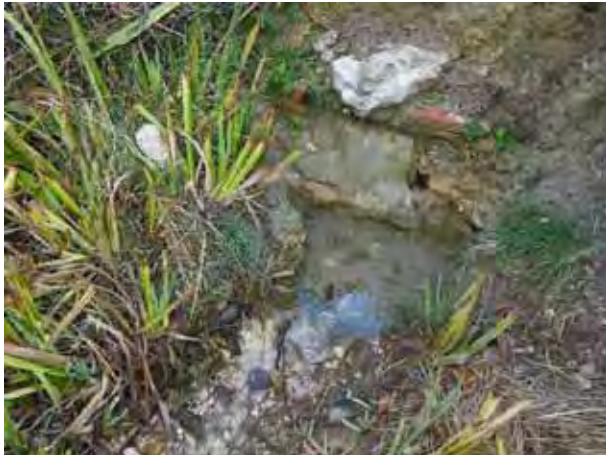
Fuente El Plantío (F-72)

La siguiente fuente que nos encontramos estaba totalmente perdida y abandonada, pero gracias al GRECO se ha limpiado y se ha eliminado todo el sedimento que se había depositado. Antiguamente los vecinos del pueblo trabajaban esta zona para crear balsas de agua y poder regar las huertas. Aunque el caudal de agua que brota de ella es pequeño, no se agota en todo el año.

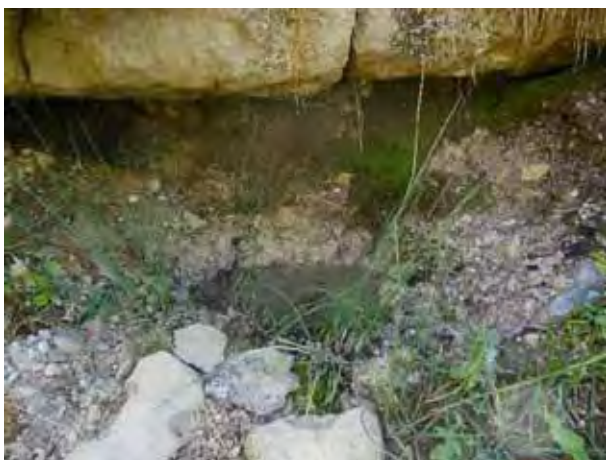
Fuente de la Peña I (F-73)

Escondida debajo de la roca caliza que sobresale por el camino, está situada la fuente la peña I. Apenas mana agua de ella, y por eso la charca que forma es muy pequeña. También ha sido recuperada y todo su entorno está limpio y cuidado.

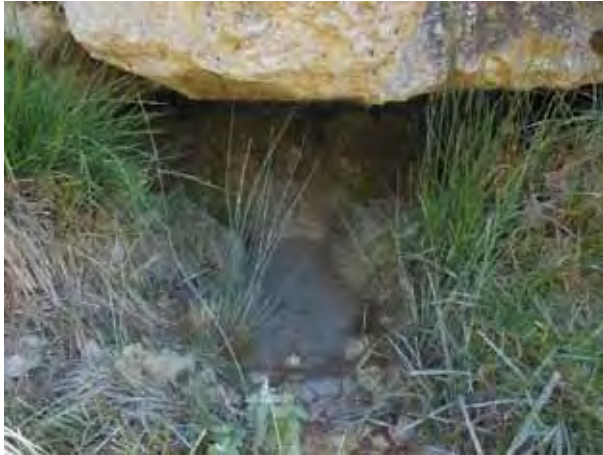
Fuente de la Peña II (F-74)

Continuamos pocos metros por la senda de las fuentes, y nos topamos con la siguiente. Aunque el agua que mana de ella probablemente tenga la misma procedencia que la anterior, en esta fuente sale con un caudal más o menos constante durante todo el año, y por lo tanto no sufre a penas variaciones. Aunque se ha recuperado, su agua no se usa.

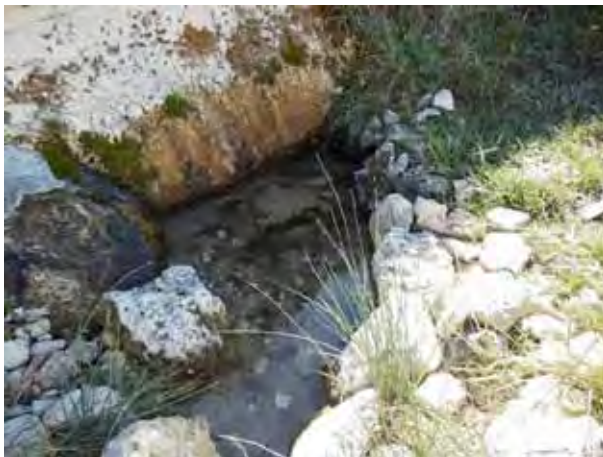
Fuente la Raja (F-75)

Seguimos recorriendo la Senda de las Fuentes para encontrarnos con la fuente de la raja. Su nombre se debe a una gran raja existente en una de las rocas que la forman, y que actualmente ha sido tapada en los trabajos de recuperación. De ella brota un pequeño caudal de agua, que si sufre variaciones a lo largo del año. En una poza natural se recoge el agua cristalina que sale por las piedras.

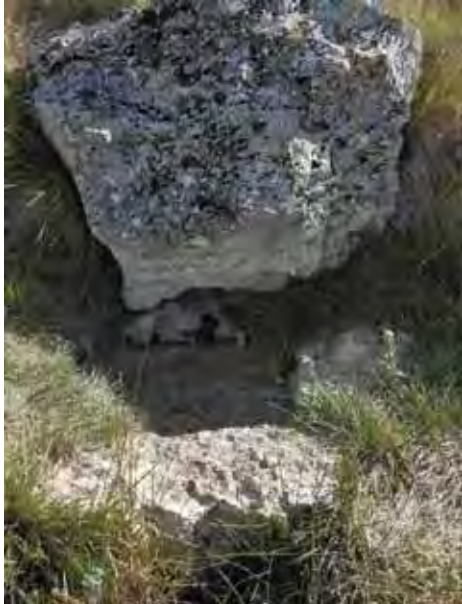
Fuente de la Espadaña (F-76)

La última fuente que nos encontramos en la Senda de las Fuentes es la Fuente de la Espadaña. Bajo esta enorme piedra detrítica, aparece una surgencia de agua que llena una poza natural de pequeño tamaño.

El caudal de agua que surge se mantiene más o menos constante durante todo el año, y antiguamente los rebaños de ovejas que pastaban por la zona saciaban su sed de esta fuente. Está totalmente recuperada y muy bien conservada.

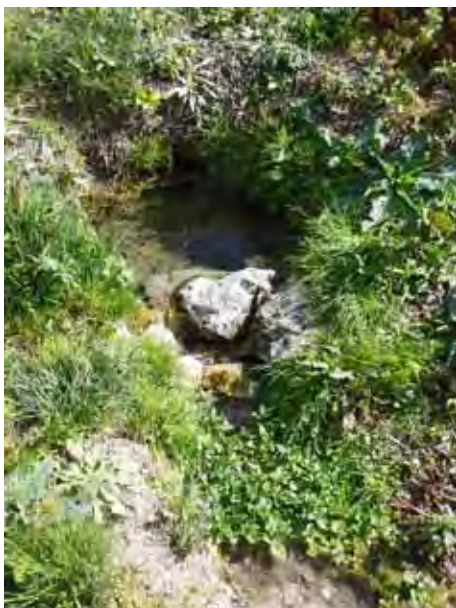
Fuente de Generoso (F-77)

Saliendo de la Senda de las Fuentes y descendiendo por la ladera hasta el arroyuelo El Valle que atraviesa toda esta zona, se ubica esta fuente. Se la conoce por varios nombres según la generación que hable de ella.

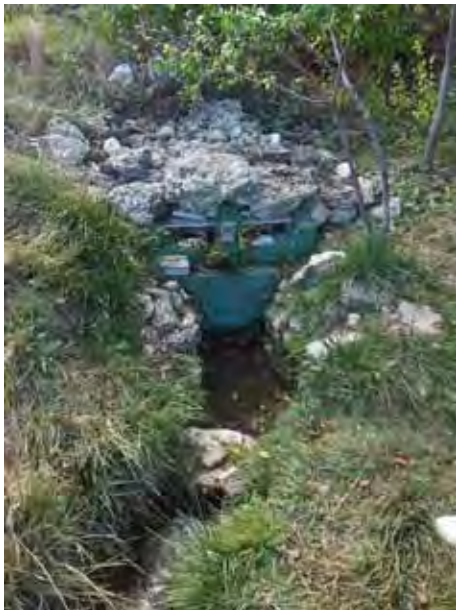
Fuente del Reguerillo (F-78)

En la otra vertiente del arroyo el Valle, y escondida en el paisaje, se encuentra la Fuente del Reguerillo y para acceder a ella hay que bajar unas escaleras. Hay una imagen de la virgen que recuerda a la Ermita del Olmar que antiguamente se asentaba entorno a esta fuente y que posteriormente la trasladaron al pueblo, y en la que celebraban la fiesta de las palas el primer domingo de cuaresma. El caudal de agua que discurre por ella varía en función de la precipitación, pero nunca llega a agotarse.

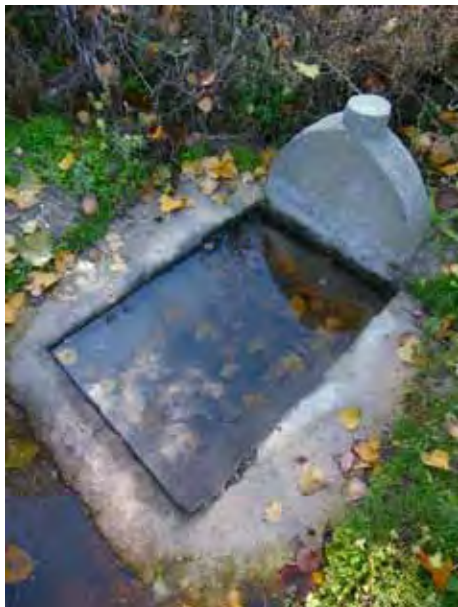
Fuente del Tío Paquillo (F-79)

Por la carretera que conduce a Vegafría, tomamos un camino a la izquierda, y después de pasar unas naves de ganado porcino, al pie de un arroyo, está la fuente del Tío Paquillo. Ha sido también restaurada gracias a la Asociación el Greco, y presenta un buen estado de conservación. El caudal de agua varía considerablemente en función de la época del año en la que nos encontremos. En otra época en esta zona se reunían los vecinos del pueblo para pasar las tardes calurosas de verano.

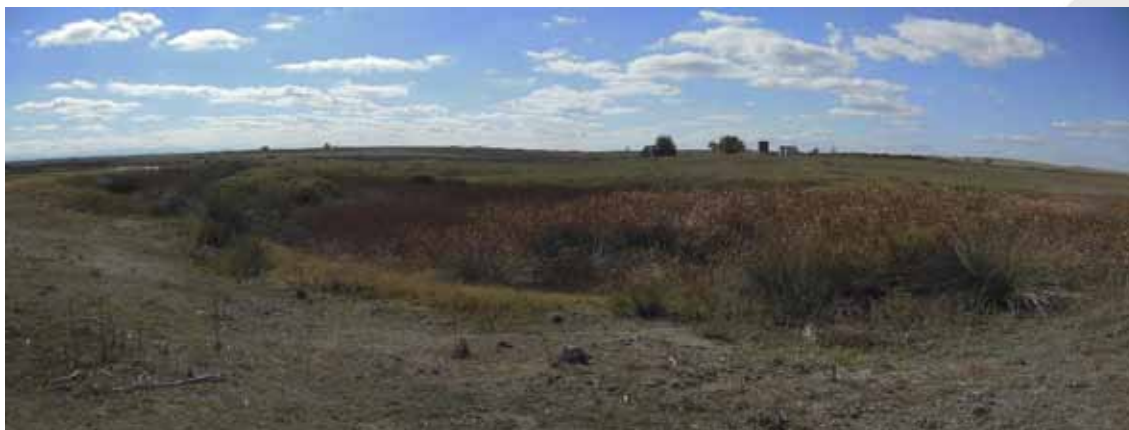
Manantial La Losa (F-80)

Próximo a la fuente del Tío Paquillo, encontramos el manantial de la Losa del que nace el arroyo Jaramiel, que a su vez es afluente del Rio Cerquilla. En el momento del muestreo, no existe una charca única como en otras épocas del año, sino que hay charcas aisladas entre los juncos. En primavera, la zona se inunda de agua y existe mucha biodiversidad alrededor de la charca.

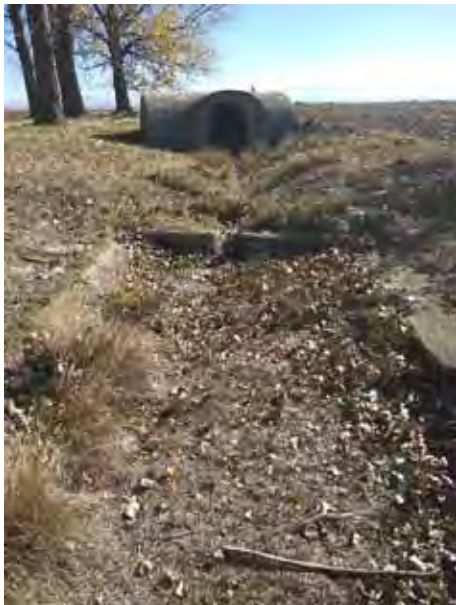
Fuente del Terrero (F-81)

A las afueras del municipio de Sauquillo de Cabezas visualizamos esta fuente-lavadero. La planta tiene forma de cruz y su construcción es abovedada. Antiguamente en el interior surgía el agua y llenaba una pila, que cuando rebosaba rellenaba los lavaderos que están situados justo delante de ella. Actualmente está totalmente seco, aunque en el interior de fuente parece que existe humedad pero no lo suficiente como para manar de nuevo. Esta zona era muy frecuentada por los vecinos del pueblo que la usaban para lavar la ropa, como lugar de recreo para los niños, para recoger frescos berros que crecían en el arroyo, y para pasar las tardes cerca de la charca que se formaba. También se dice que de esta fuente bebían las mozas que querían quedarse embarazadas.

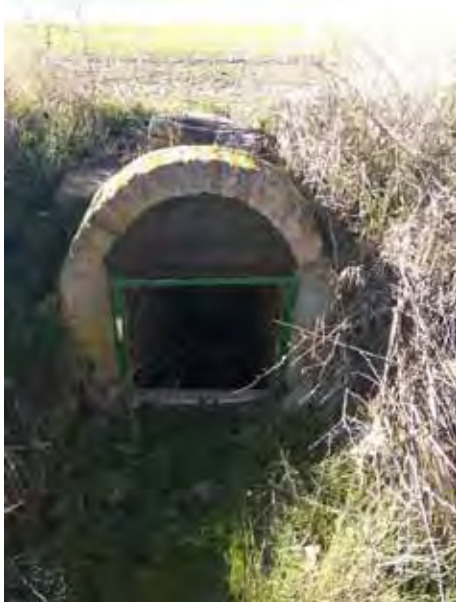
Poza Rubia (F-82)

La Poza Rubia, como así la conocen los vecinos de Sauquillo de Cabezas, se encuentra en uno de los caminos que sale del pueblo. Está situada junto a un espacio de recreo que tiene un merendero cubierto, y que en años atrás, era frecuente encontrarse gente pasando el día. Actualmente la zona la usan los chavales del pueblo, que se acercan las tardes de verano a merendar. Está situada justo en el Arroyo Colector de la Cañada, y no hay agua en la poza que hay en su interior, pero el suelo está muy húmedo, y probablemente a lo largo del invierno vuelva a manar agua de ella. Antiguamente sí que usaban el agua para beber, pero a día de hoy no se le da ningún uso.

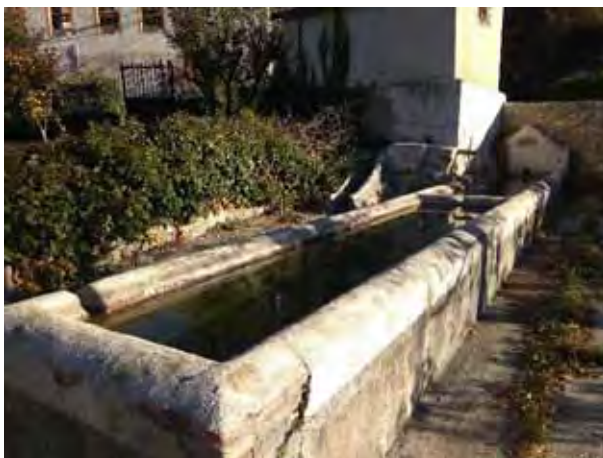
Fuente de Fuentesoto (F-83)

atravesan el pueblo, y de fuentes como la que se describe. Antiguamente el caudal de esta fuente movía dos molinos, uno para el pan y otro para piensos. A día de hoy, el agua se usa para el riego de huertas y jardines, y algunos vecinos todavía la usan para saciar su sed cuando están dando un paseo por el pueblo.

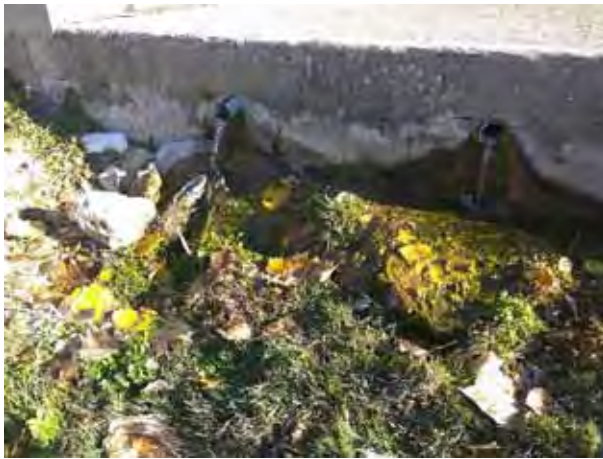
Fuente el Jardín/El Burro (F-84)

Esta fuente, es difícil de localizar si no se conoce. En la carretera que conduce a Pecharroman, pasada la Ermita de San Vicente, sale un camino a la izquierda que conduce a la alameda donde está situada la fuente El Jardín o El Burro. Tiene dos caños por los que discurre agua de manera abundante durante todo el año, aunque el caudal es sensible a las diferentes épocas del año.

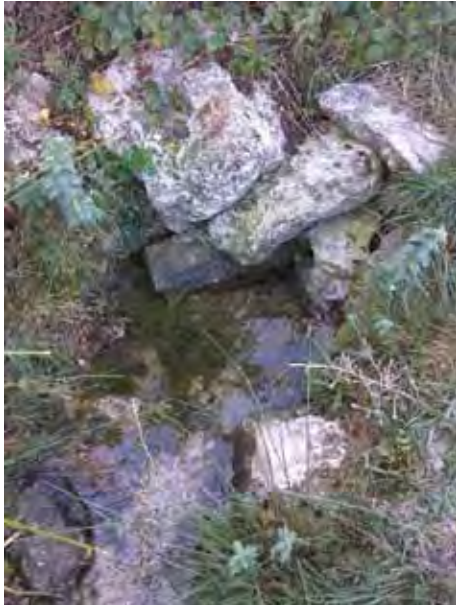
Fuente Turrubiel (F-86)

Para poder llegar a esta fuente, hay que tomar el camino que discurre por detrás del cementerio del pueblo Laguna de Contreras. El agua mana directamente a través de las rocas situadas en la cacera del propio camino, y se acumula parte de ella en una pequeña poza natural que se ha formado y el sobrante se pierde por la cuneta. Habitualmente se usa para el poco ganado que pasta por esta zona.

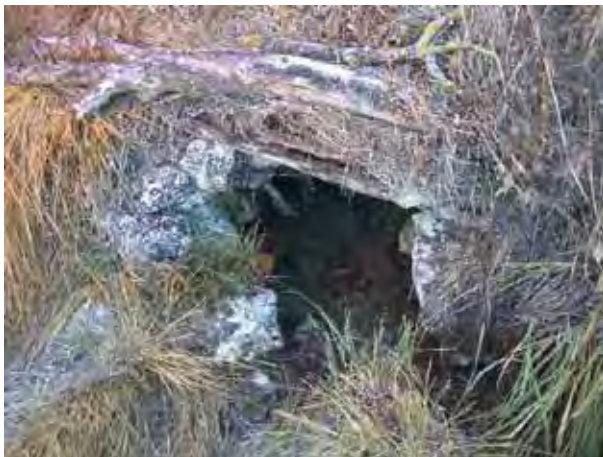
Fuente los Hundidos (F-87)

Esta fuente no es fácil de localizar porque está situada en la ladera de un cerro entre Laguna de Contreras y Aldeasoña. La arquitectura es totalmente rural, con unos troncos que simulan el techo de la fuente y las paredes formadas por piedras. En el interior surge el agua directamente entre las arenas del fondo y se va canalizando hasta llegar al exterior, donde discurre por un pequeño cauce. Las personas que frecuentan esta zona por motivos

de trabajo agrario o de pastoreo sí que suelen beber de esta fuente, así como el ganado, que bebe un poco más abajo.

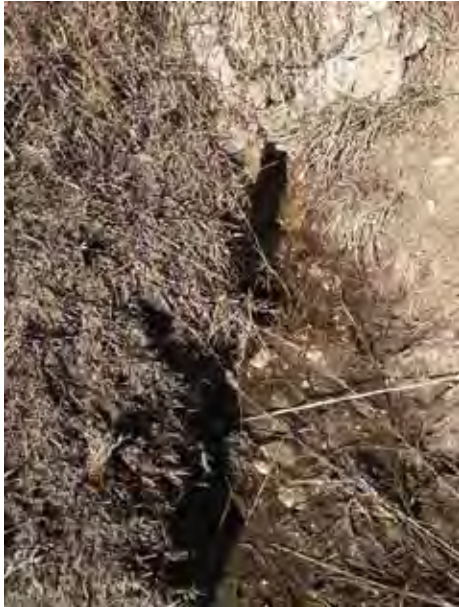
Fuente Los Chorros (F-88)

De las tres fuentes que se han descrito en Laguna de Contreras, esta es la de más difícil acceso, ya que o se conoce con exactitud su localización o no se encuentra. Está totalmente escondida en el monte que rodea Laguna de Contreras. De este manantial se abastece el pueblo ya que su agua se acumula de forma natural en un pozo y después se distribuye al depósito de agua de consumo donde se trata adecuadamente.

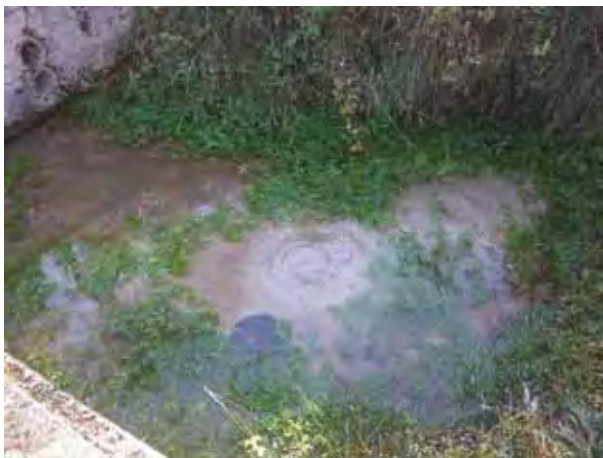
Fuente de las Mozas (F-89)

Siguiendo la vereda del arroyo de las Mozas que va a desembocar al Río Duratón, nos encontramos la Fuente de las Mozas. Es un afloramiento natural que nace directamente desde el suelo, y como se ve en la foto, salen borbotones de agua

constantemente. El agua que mana de aquí se recoge en un depósito donde se trata y después se distribuye a la red de abastecimiento del pueblo. La zona de la fuente está vallada, para intentar conservarlo lo máximo posible, pero se puede acceder a ella sin dificultad.

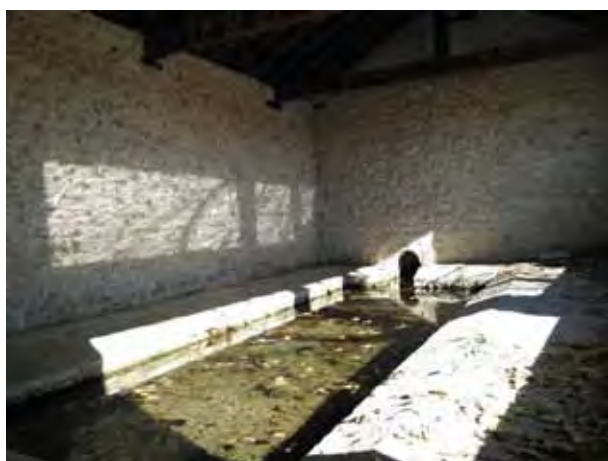
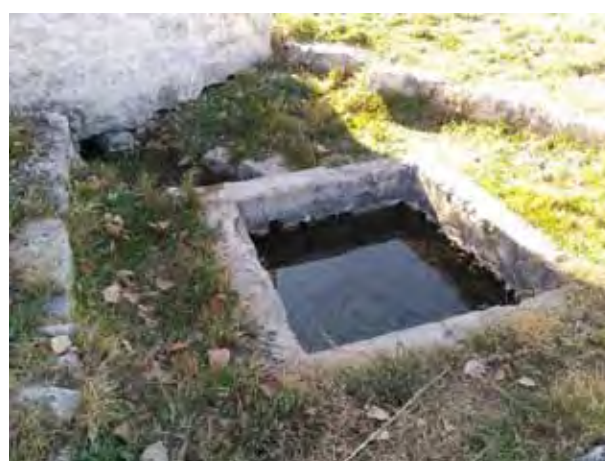
Lavadero y Fuente Balbis (F-90)

Entre el camino que va desde Adrados hacia Cozuelos de Fuentidueña, a la orilla del Arroyo Cuadrados, está situada la fuente Balbis y el lavadero. El lavadero se ha restaurado y está bien conservado porque está techado, y la fuente que tiene forma de poza cuadrada se encuentra en el exterior. A día de hoy, la zona está preparada como lugar de recreo, con mesas y parrillas. Nos cuentan que antiguamente se usaba como abastecimiento de agua y para el ganado que pastaba por la zona, pero que en vez de beber directamente de la fuente, lo bebían del arroyo al que vierte sus aguas.

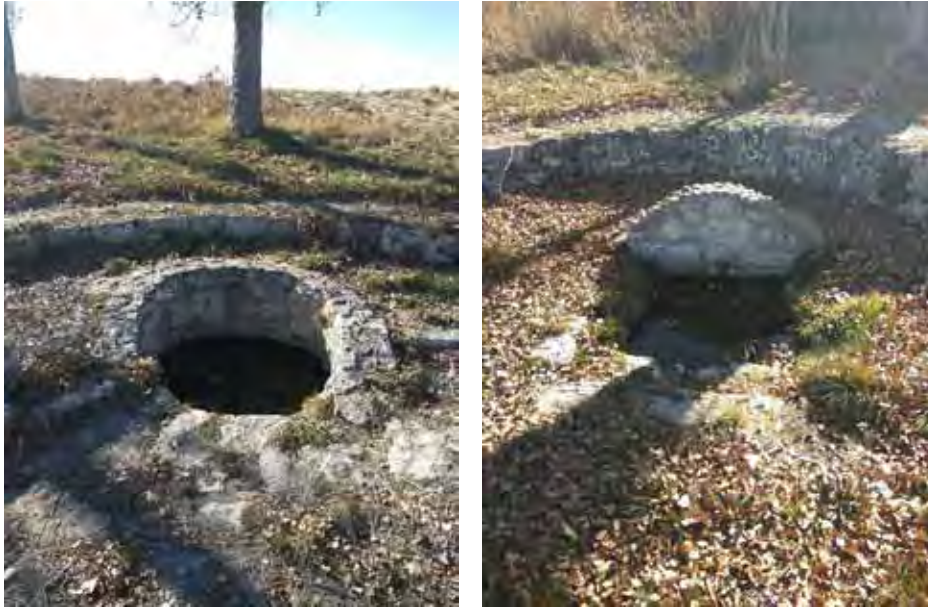
Fuente de las Piojas (F-91)

Al otro lado del camino de la fuente de Balbis, están las pozas que forman la Fuente de las Piojas. Son dos pozas una en forma circular y otra en forma rectangular que recogen el agua del manantial que las abastece. El agua sobrante lo recoge también el arroyo Cuadrados. Está muy bien conservado, y el caudal de agua se ha visto afectado por la sequía que estamos atravesando en todo el país. A día de hoy, solo se usa como zona de recreo y el agua que mana no se usa para nada.

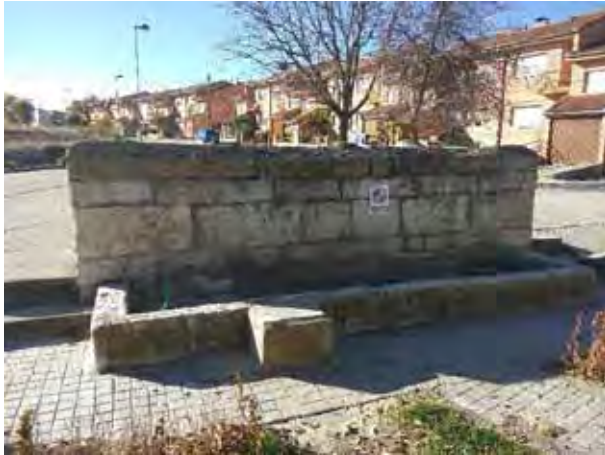
Fuente Blanca (F-92)

Para conocer esta fuente, hay que buscar el parque situado cerca de la iglesia. La estructura de la fuente está muy bien cuidada y de ellas salen dos caños en los extremos de la fuente por los que discurre agua. Años atrás se usaba como abastecimiento de agua para los vecinos del pueblo, pero a día de hoy solo se usa para regadío de los jardines del parque.

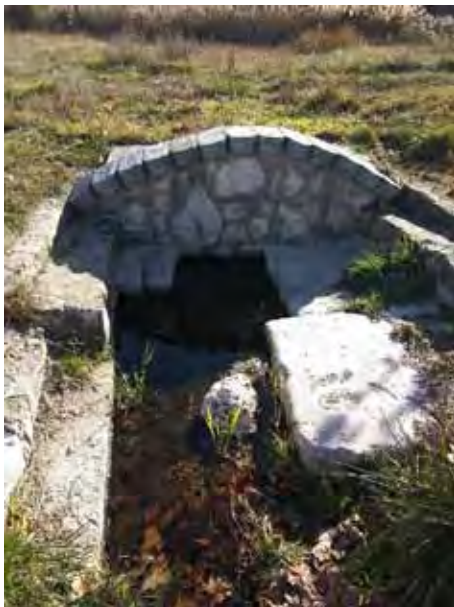
Fuente Hontariego (F-93)

En la Ermita de Cristo de Hontariego, está situada la fuente que lleva su nombre. Ha sido restaurada recientemente, y de ella discurre el agua que sale a través de dos caños que están casi sumergidos en la poza. El agua discurre a lo largo de un canal hasta desembocar en el arroyo Hontariego. Hay vecinos que cuando hacen la romería beben de esta fuente, pero durante el resto de año el uso es prácticamente nulo. El entorno en el que se está situada invita a pasear y a disfrutar de la naturaleza.

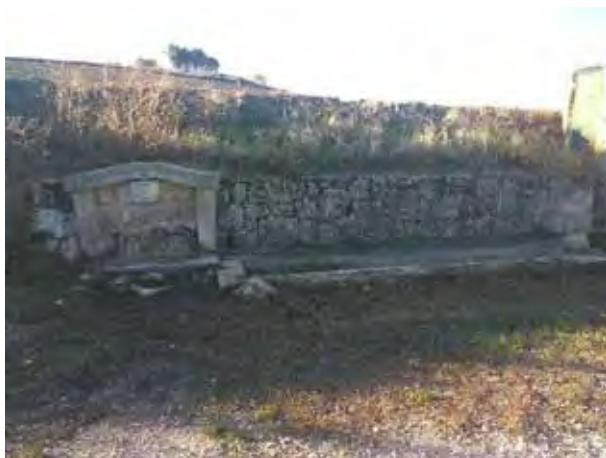
Fuente Valles de Fuentidueña (F-94)

Por el camino que va desde Valles de Fuentidueña a Fuentepiñel, está situada esta fuente. Está construida toda ella en piedra, con un cuerpo de fuente que tiene dos caños por los que habitualmente discurre agua y por un pilón alargado que recoge el sobrante. Está muy bien conservada, ya que aún son muchos los vecinos que usan la fuente para recoger agua y mantienen la fuente y entorno limpio y cuidado.

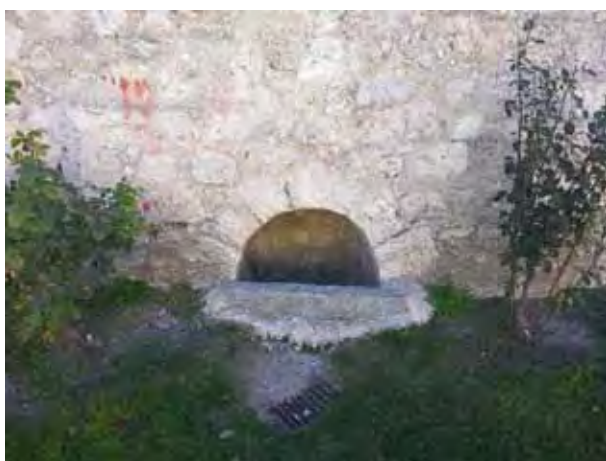
Fuente Santa Brígida (F-95)

En una de las paredes de la Ermita de Santa Brígida en Fuentepiñel encontramos la fuente que lleva el mismo nombre. Los materiales que se han usado para su construcción son los mismo que los de la propia ermita y se mimetiza totalmente con ella. En su interior hay una poza profunda que se llena de agua en la época de precipitaciones e incluso en algunos momentos rebosa y el agua se pierde por el alcantarillado. Los vecinos dicen que

nunca se ha llegado a secar completamente a pesar de la sequía tan pronunciada que se está atravesando.

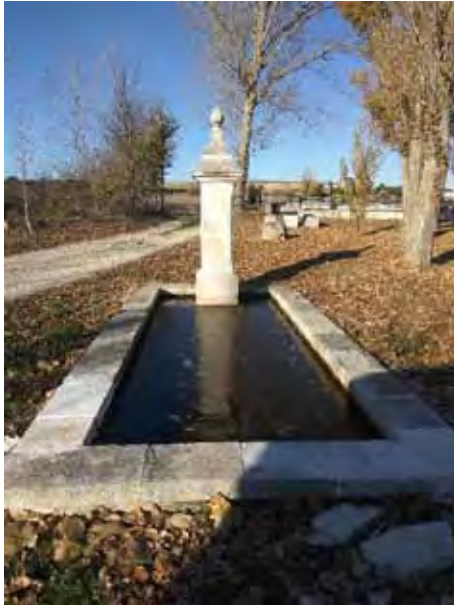
Fuente de los Caños (F-96)

Llegando a Torrecilla del Pinar por la carretera de Fuentepiñel, está localizada un conjunto de dos fuentes llamado la Fuente de las Rozas formado por la fuente de los caños y la fuente de la manivela. La fuente de los Caños Tiene dos caños, por los que discurre un pequeño hilo de agua. Todavía son muchos los vecinos que siguen usando esta fuente para beber, aunque no de la misma forma ni con la misma frecuencia que años atrás. Está muy bien conservada y está ubicada en un entorno cuidado y bien mantenido.

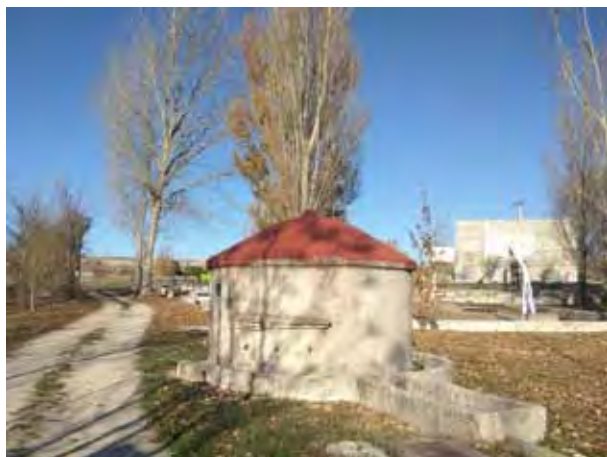
Fuente de la Manivela (F-97)

Justo al lado de la fuente de los caños está situada esta curiosa fuente, la fuente de la manivela, o también conocida como la fuente vieja. Por su estructura, en forma de caseta circular, parece más un pequeño depósito de agua que una fuente. Tiene 3 salidas de agua que vierten a una pila que rodea toda caseta. En el interior, como se ve en el gráfico, hay un pozo con agua, y que para extraerlo antiguamente usaban una noria con cangilones que se activaba girando una manivela. Actualmente el agua se extrae con una bomba y solo se usa para regar los jardines de alrededor.

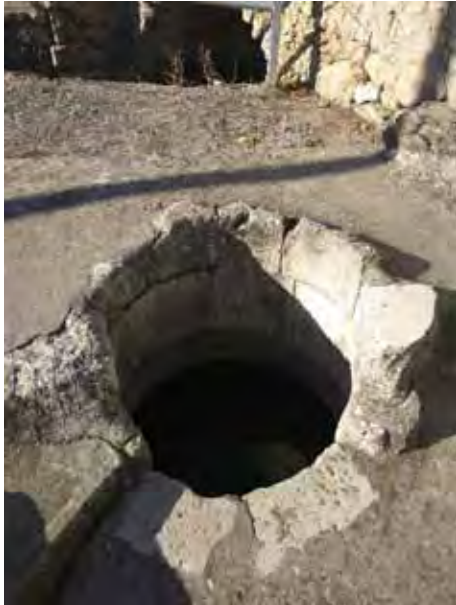
Fuente del Cubillo (F-98)

Junto al puente que cruza el Arroyo de las Redondas nos encontramos la Fuente del Cubillo. Tiene forma de pozo, con una perfecta forma circular donde se acumula el agua que mana del subsuelo.

Antiguamente servía de abastecimiento de agua para los vecinos del pueblo y además se llenaba un abrevadero para el ganado que se tapó con la reconstrucción del puente.

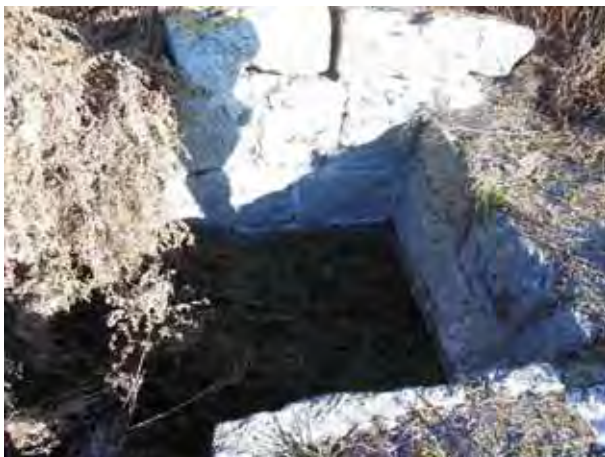
Fuente San Esteban (F-99)

Situada en el camino que va desde Lastras de Cuellar a Hontalbilla que se llama

Camino de Cuellar, está situada la Fuente de San Esteban. Tiene construida una poza de piedra que se llena cuando el agua surge directamente del suelo, suele tener agua durante todo el año, pero entre las perforaciones de alrededor y la acusada sequía actual se ha agotado. Actualmente se usa poco, solo tiene uso ganadero.

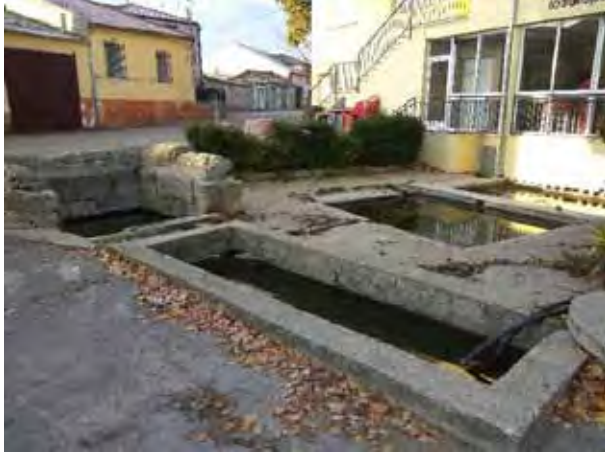
Fuente-Lavadero (F-100)

En el centro del pueblo de Calabazas está situada la fuente-lavadero. Tiene 4 balsas.

La más cuadrada de todas es la fuente construida en piedra caliza y que recoge el agua del manantial que llega hasta aquí. El sobrenadante se deriva a un pilón rectangular que se usaba principalmente para el ganado y también se dirige a dos lavaderos, el primero el aclarado porque en él entra agua limpia, y el segundo de lavado. De la fuente recogían el agua para el consumo propio de los vecinos y actualmente hay algunos que todavía vienen a recogerlo. Tiene muy buen estado de conservación.

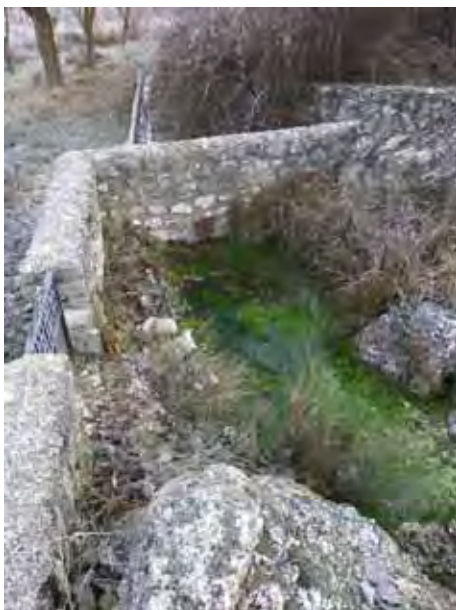
Fuente El Cuadro (F-101)

La famosa fuente El Cuadro la encontramos en el camino que nos lleva a Vivar de Fuentidueña. Es fácil de encontrar porque tiene un cartel informativo. A día de hoy el agua surge entre las piedras, pero nos cuentan que antiguamente o en años muy lluviosos, el manantial surge más arriba y forma

una cascada. Se usa sobre todo para abastecer al ganado, e incluso se acercan a beber corzos y jabalíes, como vimos en nuestra visita. Está muy bien conservada e integrada en el entorno, recomendando a turistas visitar esta zona haciendo rutas para conocer a fondo el paraje.

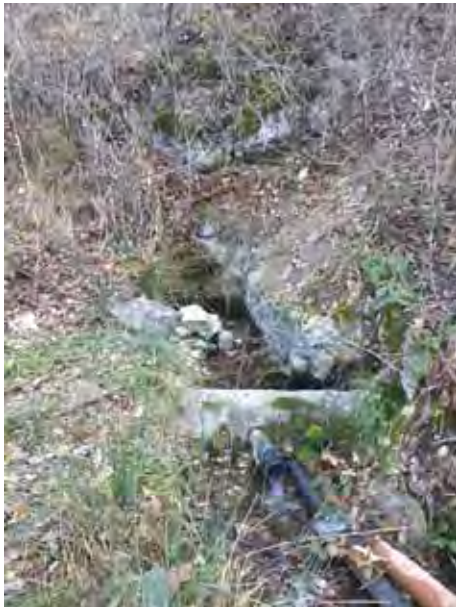
Fuente Los Enfermos (F-102)

Continuando por una vereda desde la fuente El Cuadro, y cruzando las huertas de los vecinos, está situada la fuente de los enfermos. Se sitúa cerca de la Huertas de los Peñafieles. Nos cuentan que ha sido usada casi siempre para regadío de las huertas que están justo por debajo de ella y para el ganado que pastaba por la zona. El caudal de agua que discurre por ella es más o menos constante y abundante durante todo el año.

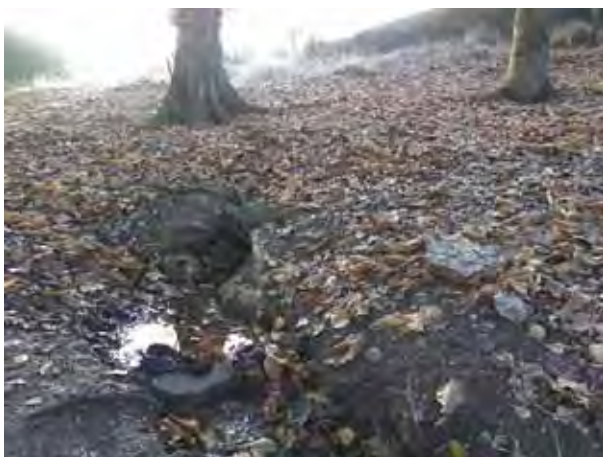
Fuente del Moro (F-103)

Esta fuente no es de fácil acceso y es necesario conocer bien su ubicación o que nos acompañe algún vecino que nos quiera enseñar la zona. El agua aparece por un pequeño hueco formado por el propio agua y por las raíces de los árboles. Forma un pequeño arroyo que discurre ladera abajo y se usa para regar las huertas situadas en la falda de la ladera. Actualmente el caudal de agua ha disminuido bastante pero en la época más húmeda del año brota más cantidad de agua, encharcando la zona de alrededor de la fuente. En los alrededores del pueblo de Calabazas existen numerosas fuentes naturales que por el estado en el que se encuentran y por el difícil acceso, no las hemos podido visitar. Entre ellas están Fuente Sombría, Fuente El Lobo, Fuente Fuentepelayo, Fuente Los Hontanares, Fuente Alonso y Fuente La Gradera.

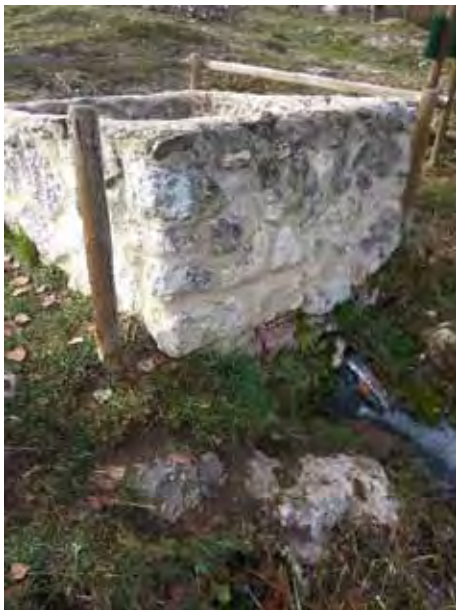
Fuente Cigüeña (F-104)

Visitamos Fuentidueña, cuyo nombre que proviene del latín *Fuenti-Donna* significa “Señora de las Fuentes”. Situada cerca del río, encontramos la fuente de la Cigüeña, que está construida en piedra caliza y por la que aflora un caudal de agua muy abundante durante todo el año. El agua se recoge en el interior de la poza y como el nivel de agua siempre es máximo se alivia por un caño. El agua de esta fuente, junto con el agua de la fuente de los chorros, y la del manantial el Salidero se juntan y desemboca directamente en el río Duratón. Todavía son muchos los vecinos que beben el agua de esta fuente. Su estado de conservación es muy bueno y se recomienda su visita.

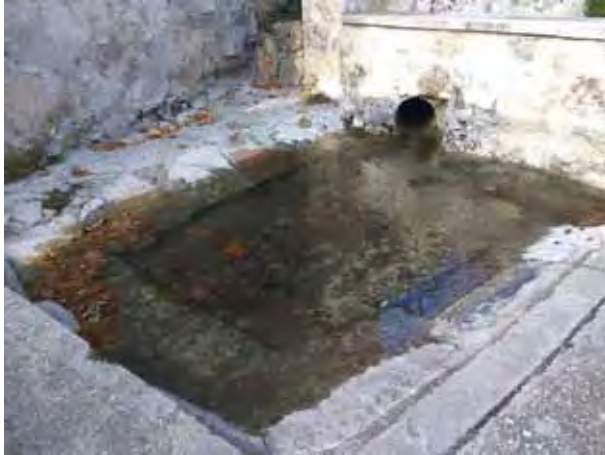
Fuente El Chorro (F-107)

Paseando por las calles de Fuentidueña, nos topamos con esta fuente llamada fuente El Chorro. El caudal de agua que mana es abundante y constante durante todo el año, y se acumula en una poza de pequeña profundidad, y que vierte directamente a una canalización. Actualmente no tiene uso, pero años atrás, los vecinos del pueblo lo usaban para regar e incluso como lavadero. Está muy bien cuidado y muy bien conservado.

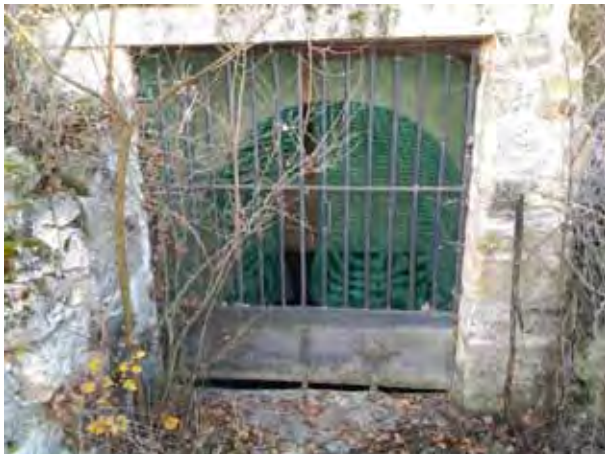
Fuente de Santa Cruz (F-108)

Abandonamos el casco antiguo del pueblo de Fuentidueña, y en el paraje que la rodea encontramos varias fuentes. Entre ellas está la fuente de Santa Cruz, cuyo nombre hace referencia a un pequeño pueblo llamado Santa Cruz, del cual se conservan vestigios de la ermita y de algunas casas. La fuente es de estilo románico, con un arco en el interior y con 5 escalones, que están actualmente sumergidos por el agua. A día de hoy no se utiliza para nada, por su lejanía al pueblo y la verja que la custodia está cerrada con llave impidiendo su paso.

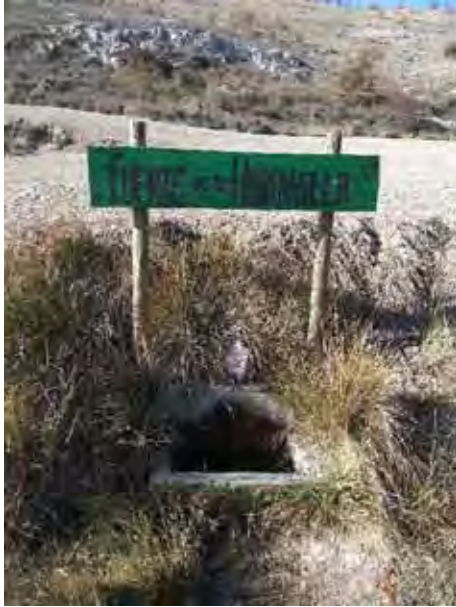
Fuente de la Hontanilla (F-109)

Cambiando de rumbo, nos dirigimos por el camino que lleva a Peñafiel, y en el mismo camino nos encontramos esta pequeña fuente. Tiene un caudal de agua más o menos constante y abundante durante todo el año. Es una zona muy frecuentada por los vecinos porque es una zona ideal para paseos por el campo y por tanto se usa a menudo para dar un trago y refrescarse. Nos cuentan que era una zona que estaba minada de fuentes, ya que en cualquier sitio había una surgencia.

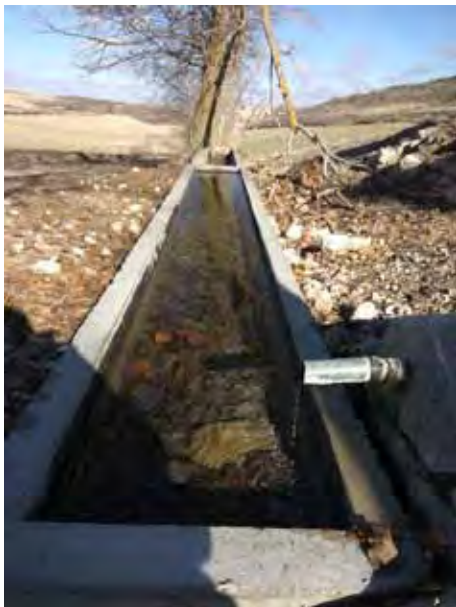
Fuente TrasCastillo (F-110)

Por detrás de las ruinas de la necrópolis y de la muralla que rodea Fuentidueña, coronando un cerro, localizamos esta fuente que cuenta con un caño por el que discurre un hilo de agua, y dos pilones muy estrechos pero alagados donde se recoge el agua para que el ganado que sale a pastar por la zona se acerque a beber.

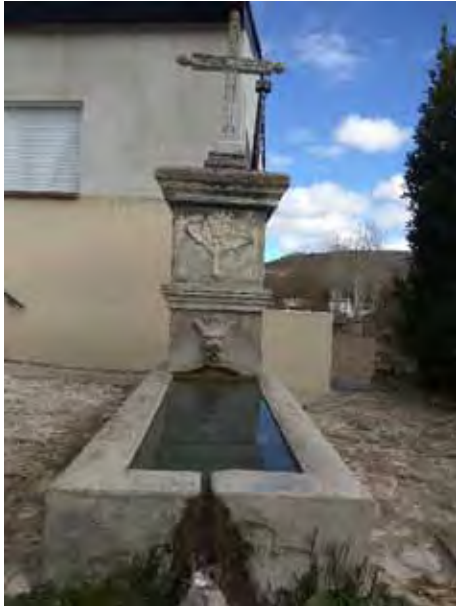
Fuente de la Plaza (F-111)

En la misma plaza de Vivar de Fuentidueña, a los pies de la iglesia está situada esta fuente. En un lateral hay una inscripción que data de 1917. Está muy bien conservada, con un caño alargado que recoge el agua que brota de un caño que simula la cara de un demonio. Coronando la fuente hay una cruz de gran tamaño. El caudal de agua es escaso, pero aumenta en la época del año con más precipitaciones.

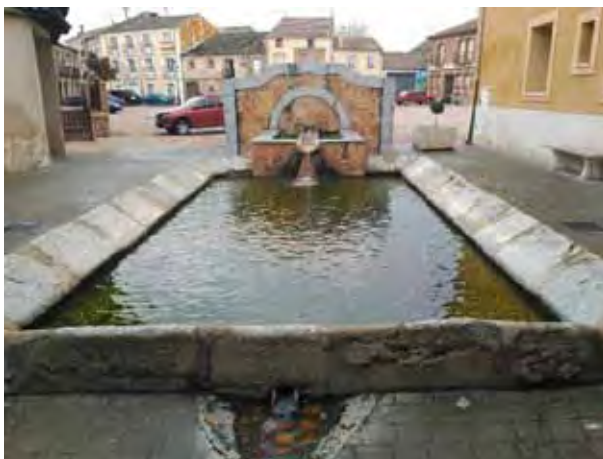
Pilón Fuentepelayo (F-112)

Situado en la misma plaza del pueblo, junto al Ayuntamiento se encuentra el pilón de Fuentepelayo. Actualmente decora la plaza y forma parte del patrimonio cultural del pueblo, pero antiguamente se usaba como fuente de abastecimiento de agua para todos los vecinos y como abrevadero para el ganado. Tiene muy buen estado de conservación y su caudal de agua se mantiene más o menos constante durante todo el año.

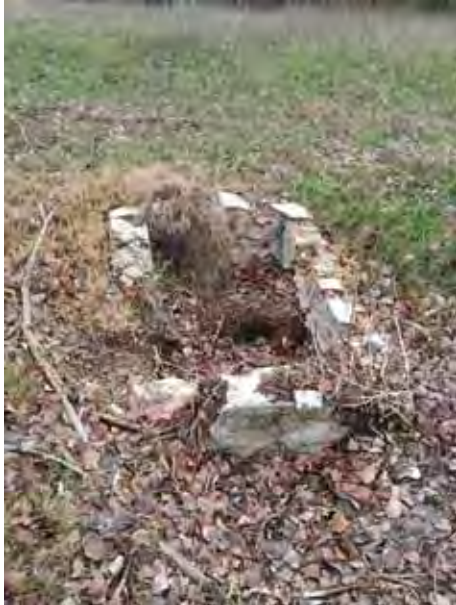
Fuente Verdinal (F-113)

Entre Fuentepelayo y Navalmanzano, detrás de una gran fábrica de piensos, nos encontramos casi tapada por la hojarasca la fuente el Verdinal. Está construida en piedra caliza, y con una forma rectangular. El agua surgía de manera natural y se almacenaba en la poza. Era un lugar donde los vecinos de pueblo pasaban las tardes de verano merendando y disfrutando del entorno. A día de hoy está prácticamente abandonada y de ahí su mal estado de conservación.

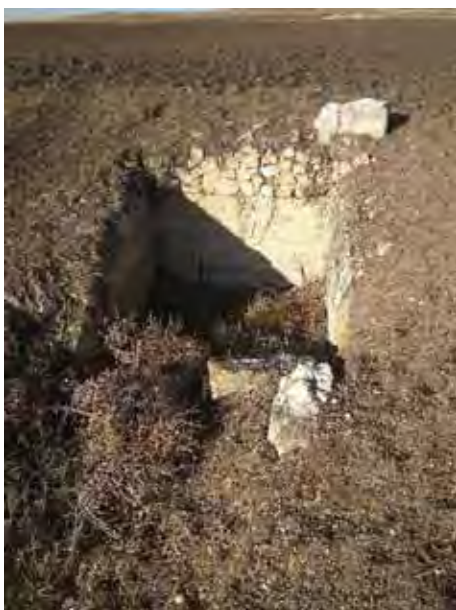
Fuente San Gregorio (F-114)

la fuente del Verdinal, un cuadrado de piedra caliza en forma de pozo, y el agua afloraba directamente del suelo. Cuando el agua rebosaba, discurría por un reguerito claramente visible en el terreno. Su nombre se debe a que por la zona estaba construida la ermita de San Gregorio, de la cual no quedan vestigios.
