El agua
en **Tierra
de Pinares**
Año 2017-2018

Este documento integra la Segunda Fase del Proyecto “CALIDAD DEL AGUA DE LAS FUENTES NATURALES EN LA PROVINCIA DE SEGOVIA”, y abarca toda la Comarca de Tierra de Pinares (la primera Fase se realizó en la Comarca de Segovia Sur).

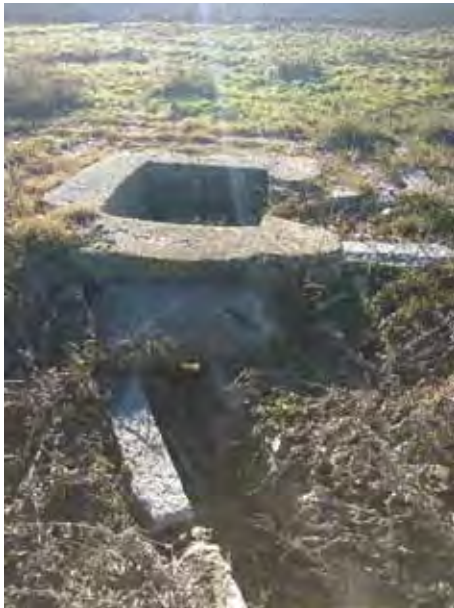
Fuente Paco García (F-115)

Cerca de la fuente de San Gregorio, pero por otro camino, está situada la fuente de Paco García. Está ubicada en un entorno habilitado con bancos para llegar paseando y disfrutar del paisaje. Tiene la misma forma que las dos anteriores, cuadrada y honda, donde surge el agua y se almacena y tiene un aliviadero por el que se descarga el agua sobrante desembocando en una pequeña laguna. Esta mejor conservada que alguna de las anteriores, pero aun así, en algunos puntos esta tapada por la vegetación. Actualmente está prácticamente sin uso ya que por ella no mana el agua, pero en la antigüedad era una zona muy utilizada por el pastoreo. Además de las fuentes que hemos documentado en el municipio de Fuentepelayo, existen algunas más que por su mal acceso no podemos recogerlas en nuestro inventario como por ejemplo la Fuente Vallejo, la Fuente la Poza y el Caz el Cristo.

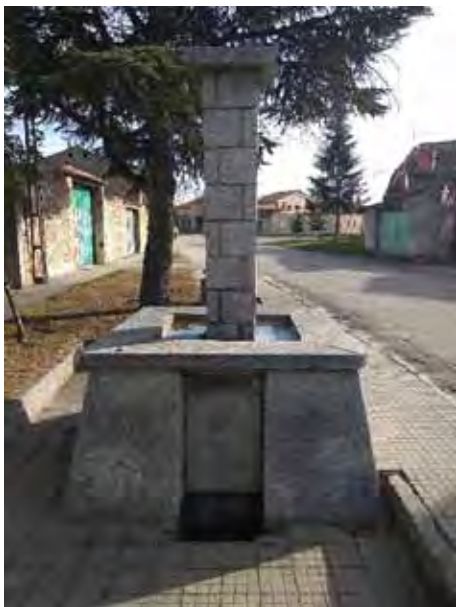
Fuente del Caño (F-117)

La fuente del Caño está situada en el mismo pueblo. Se construyó aproximadamente hace unos 35-40 años con un diseño diferente a lo que nos hemos encontrado durante todo el proyecto. Se levantó para

sustituir a la antigua fuente que estaba situada cerca de esta, y de la que no quedan restos. Por un pequeño caño discurre el agua, pero actualmente está seca por la escasez de lluvias.

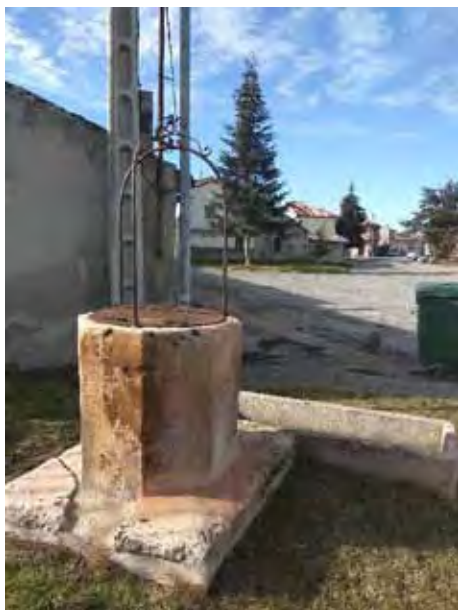
Fuente del Pozo (F-118)

Desde la Fuente del Caño se puede observar la fuente del Pozo. Los restos que quedan de esta fuente están muy bien conservada, pero nos comentan que parte de ella se ha derruido. Tenía una manivela para poder sacar el agua por un sistema de polea que se vertía en el pequeño caño que está justo en la parte trasera. Actualmente no tiene prácticamente uso, su principal fin es decorativo.

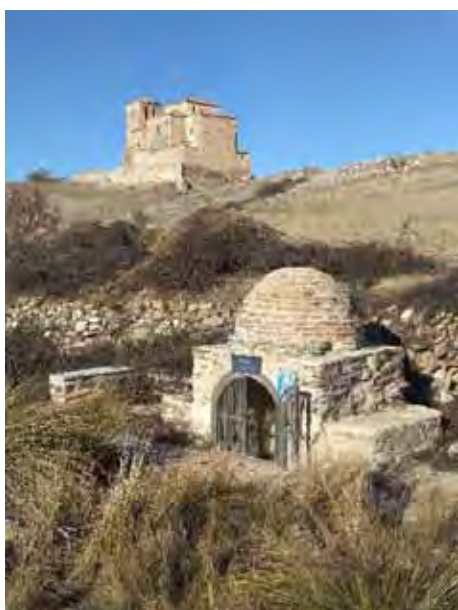
Fuentes de Carbonero (F-119)

Esta curiosa fuente está situada a los pies de la Iglesia de Nuestra Señora de la Asunción. Antiguamente existía una pequeña población que se llamaba Fuentes

de Carbonero y de la que solo queda la iglesia y la fuente. Es una pequeña edificación con una bóveda, y con un pozo en el interior que recoge el agua que surge directamente del suelo. Ha sido el principal abastecimiento de los habitantes del lugar durante su existencia, pero a día de hoy solo se usa para regadío. Está muy bien conservada y el nivel de agua de su interior se mantiene más o menos constante durante todo el año.

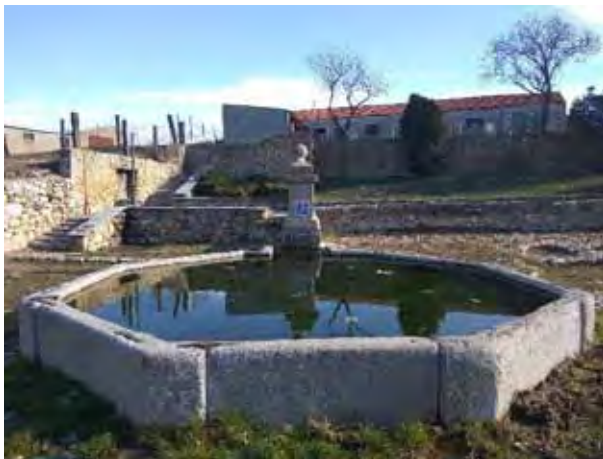
Fuente de la Mina (F-120)

Cerca del cementerio, está situada la imponente fuente de la mina. Tiene un pilón heptagonal donde se recoge el agua que discurre de dos caños y es posiblemente el más grande que nos hemos encontrado hasta ahora. Tiene muy buen estado de conservación y está situada en un lugar retirado del pueblo para pasar una buena tarde de verano. Antiguamente se usaba con mucha más frecuencia que a día de hoy, sobre todo como abrevadero para el ganado, pero todavía queda algún vecino que sacia su sed cuando pasea por la zona.

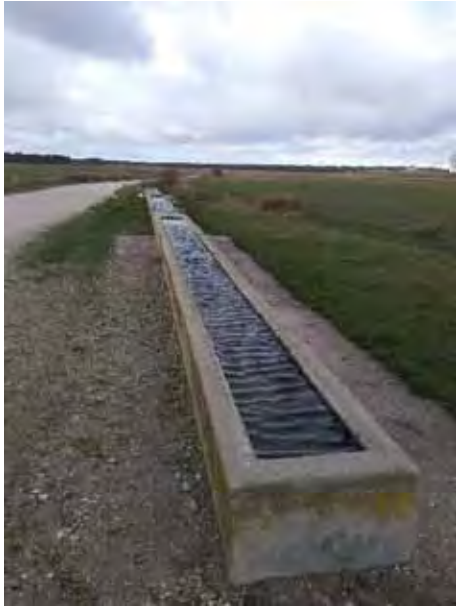
Pozo de las Lagunillas (F-123)

En los alrededores de Cantalejo, está situado el pozo de las Lagunillas. Está muy bien conservado porque actualmente se sigue usando como abrevadero para el ganado existente en la zona. Tiene un caudal de agua más o menos constante durante todo el año, aunque a lo largo de este año, con el periodo de sequía que hemos pasado, ha sufrido alguna variación. Antiguamente por todo el término municipal existían numerosas fuentes, como la fuente el Caceron, el paraje de las fuentes, la fuente cenicero y pozos, como el pozo nuevo, el pozo de la carrera situado cerca de la gasolinera, pozo majones...

123	Pozo de las lagunillas	Cantalejo	dic-17	7.9	471	<0.05	72.6	10.9	0.2	0	0	mala
124	Paraje Manantial las Fuentes I	Aguilafuente	dic-17	8.1	174	<0.05	9.7	1.9	0.3	15	5	mala
125	Paraje Manantial las Fuentes II	Aguilafuente	dic-17	8	166	<0.05	7.7	1.3	0.3	25	10	mala
126	La Vega	Aguilafuente	dic-17	8.5	820	<0.05	110.1	9.9	2.6	0	0	mala
127	La Mora	Aguilafuente	dic-17	8.5	477	<0.05	56.2	9.4	4.8	0	0	mala

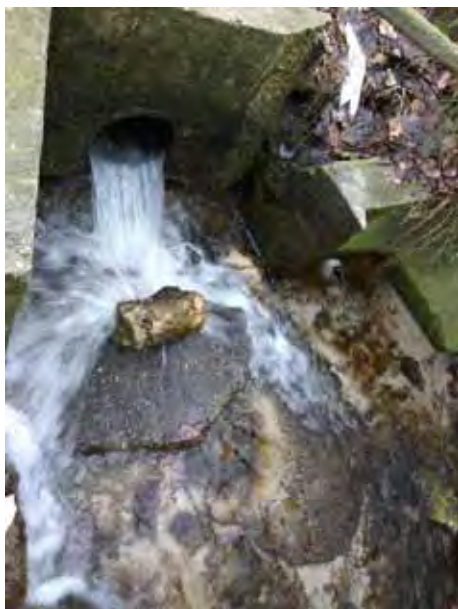
Paraje las Fuentes I (F-124)

El paraje de las fuentes se encuentra escondido en medio del pinar, situado entre Aguilafuente y lastras de Cuellar, donde hay una zona recreativa, con parque infantil y merenderos que está en desuso. Esta fuente recoge el agua del sobrante de la perforación que abastece al pueblo de Aguilafuente, de ahí su caudal de agua tan abundante y constante durante todo el año.

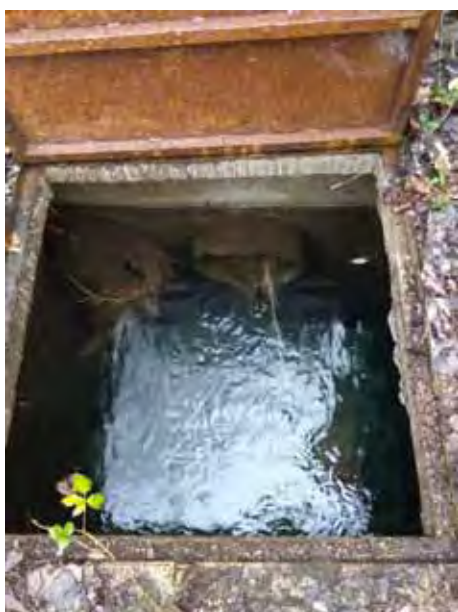
Paraje de las Fuentes II (F-125)

A pocos metros de la anterior fuente, se encuentra esta otra fuente, tapada por una arqueta de hierro. El agua que mana de ella se usa para abastecer a otros pueblos de la zona como FuentePelayo, Zarzuela del Pinar, Aldea real, entre otros. El entorno donde están situadas estas dos fuentes es recomendable visitarlo por aquellas personas que les guste disfrutar de naturaleza.

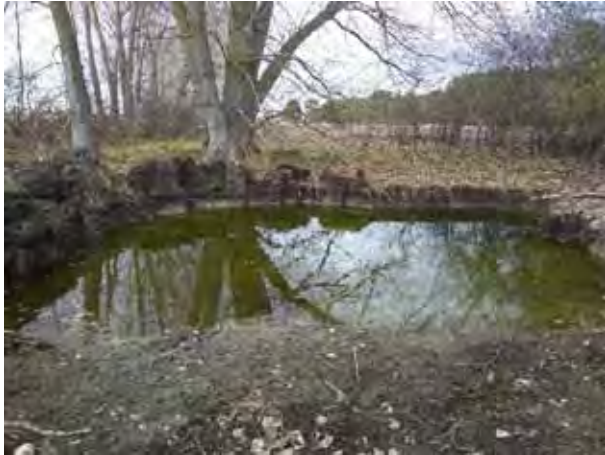
La Vega (F-126)

La charca natural La Vega, actualmente recuperada por el ayuntamiento con la ayuda de cazadores de la zona, está situada en las afueras de Aguilafuente. Surge el agua directamente del suelo y llena esta pequeña charca, que se ha recuperado con el fin de que las especies cinegéticas de la zona, jabalíes, corzos, y demás fauna silvestre e incluso rebaños de ovejas puedan venir a beber a este punto.

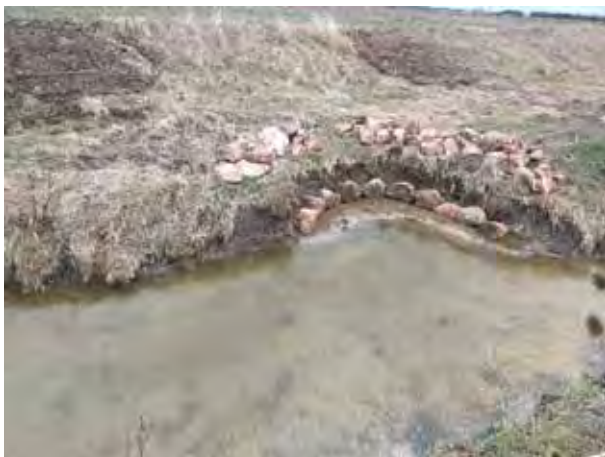
La Mora (F-127)

Otra charca que nos encontramos es la de La Mora. Hay una fuente natural que abastece toda esta charca y la llena de agua. Esta agua actualmente no se usa, pero es un remanente de agua que se ha usado para abastecer a la población de Aguilafuente. Se encuentra situada entre tierras de cultivo en un pequeño arroyo formado por la misma fuente.

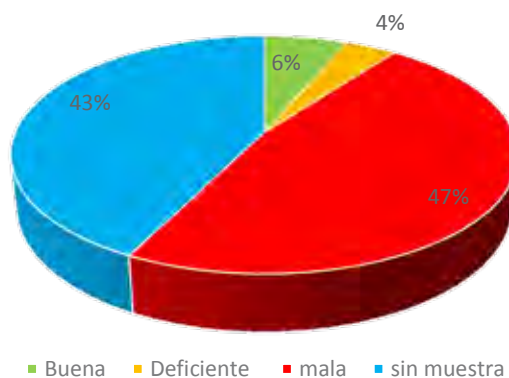
En la figura 5, se muestra la clasificación del total de fuentes analizadas. Se observan dos grandes bloques, que constituyen prácticamente la totalidad de las muestras, formados por un 47% de fuentes que por la clasificación de Prodestur se consideran malas, entre las que se encuentran aquellas con riesgo para la salud, y por un 43% de fuentes secas o con un caudal de agua insuficiente para la recogida de una muestra. Este último dato, se asocia a la sequía tan pronunciada que se ha padecido en todo el país y también, a la gran cantidad de perforaciones y sondeos que están repartidos sobre todo por la zona Oeste de nuestra zona de estudio. Tan solo un 6% del total han resultado tener una clasificación buena ya que, aunque no tienen las garantías sanitarias necesarias, no superan los valores paramétricos establecidos por el R.D. 140/2003.

Figura 5 .Clasificación de las aguas naturales (modelo elaborado por Prodestur)

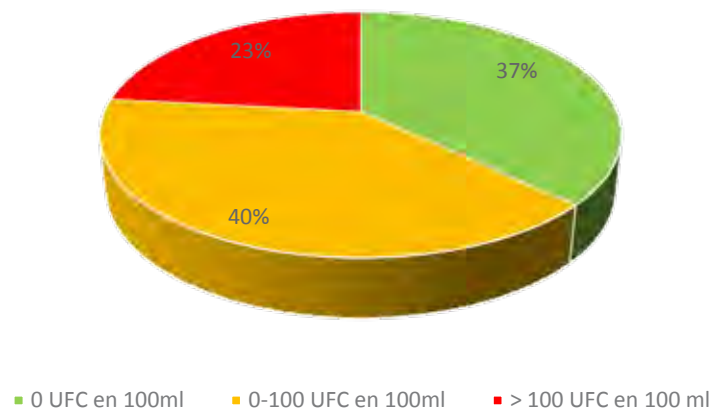
Figura 9. Resultados análisis de Coliformes Totales

Del total de las 127 fuentes documentadas en este trabajo, solo se ha podido recoger agua del 57% del total. El 43% restante, pertenece a fuentes secas o con un caudal de agua insuficiente para la recogida de una muestra con las condiciones adecuadas para su análisis. De las muestras analizadas, solo un 11% presenta valores paramétricos de aptitud y de calidad suficiente para clasificarlas como Buenas. Un 7%, se ha clasificado como Deficiente ya que los resultados de las analíticas realizadas no sobrepasan los límites permitidos por el R:D 140/2003, pero no alcanzan valores de no aptitud. Y por último, la mayoría de las muestras analizadas, y además con una diferencia considerable respecto a las anteriores, en concreto el 82%, ha resultado obtener una clasificación mala, incluyendo en ella, los casos de muestras con riesgo para la salud.

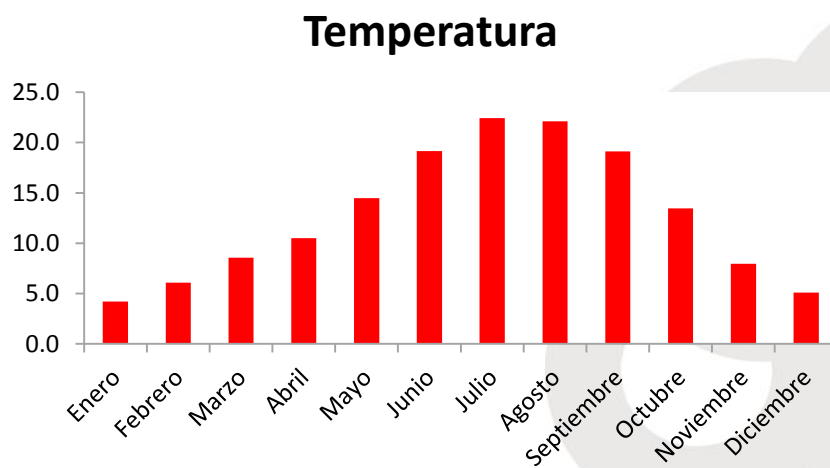
Fig.25. Temperatura anual

Mes	Temperatura (°C)
Enero	4,2
Febrero	6,1
Marzo	8,6
Abril	10,5
Mayo	14,5
Junio	19,2
Julio	22,4
Agosto	22,1
Septiembre	19,1
Octubre	13,5
Noviembre	8,0
Diciembre	5,1
T media	12,8

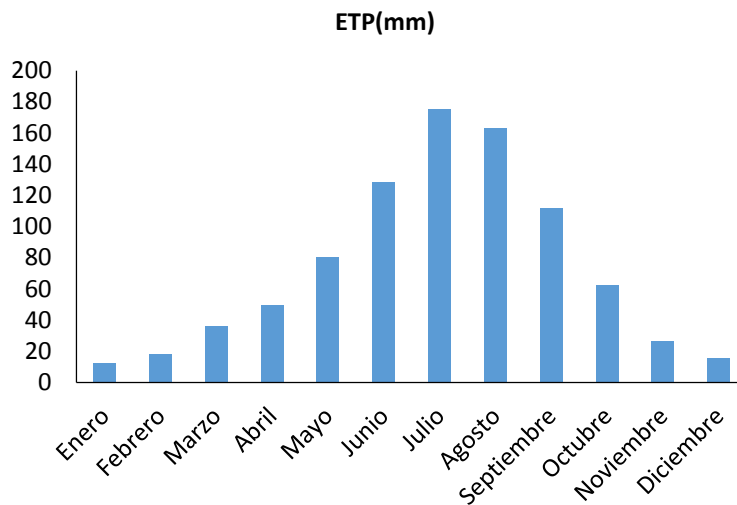
Fig. 26. Evapotranspiración Anual

Mes	ETP (mm)
Enero	9,558
Febrero	16,132
Marzo	31,578
Abril	45,156
Mayo	79,278
Junio	119,370
Julio	152,747
Agosto	141,113
Septiembre	101,825
Octubre	57,690
Noviembre	23,813
Diciembre	12,281
Anual	790,540

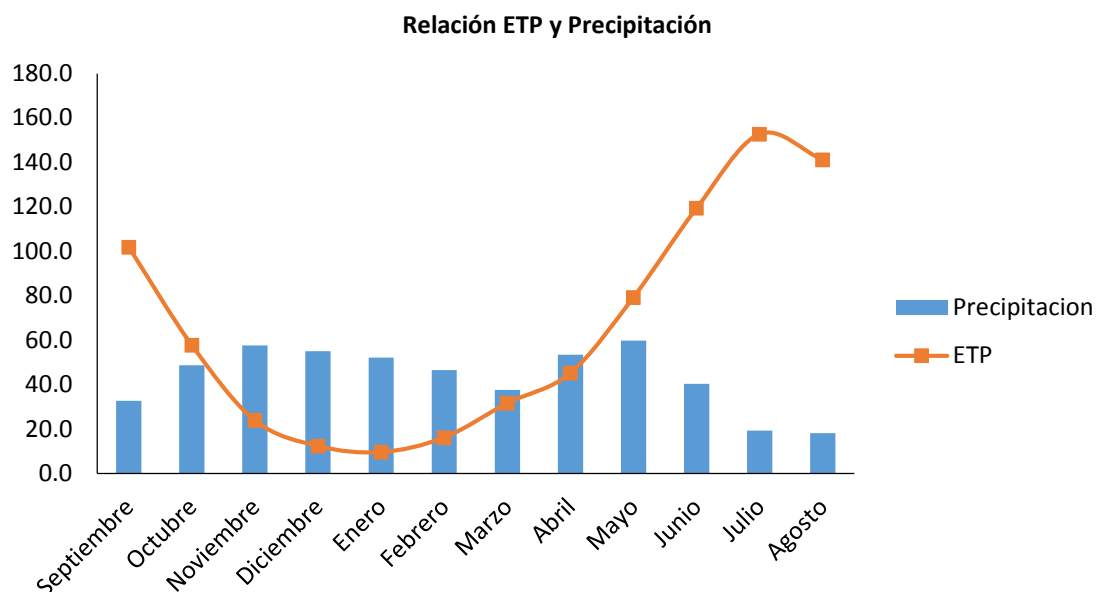
Fig.28. Relación ETP y Precipitación.

El valor de Evapotranspiración Potencial anual es de 790,54 mm, mayor que el valor de 520,80 mm proveniente de la precipitación anual. Esta diferencia, se materializa en que en el período, estival, en el cual el descenso de precipitaciones es muy acusado, habrá déficit en la reserva de agua del subsuelo ya que la demanda es mayor a las aportaciones en forma de precipitaciones.

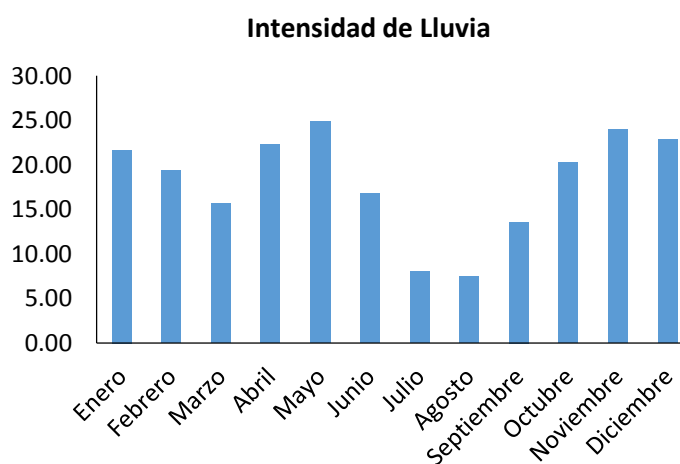
Fig.30.Intensidad de Lluvia.

Mes	It
Enero	21,68
Febrero	19,39
Marzo	15,63
Abril	22,26
Mayo	24,90
Junio	16,80
Julio	8,05
Agosto	7,52
Septiembre	13,61
Octubre	20,29
Noviembre	23,98
Diciembre	22,90

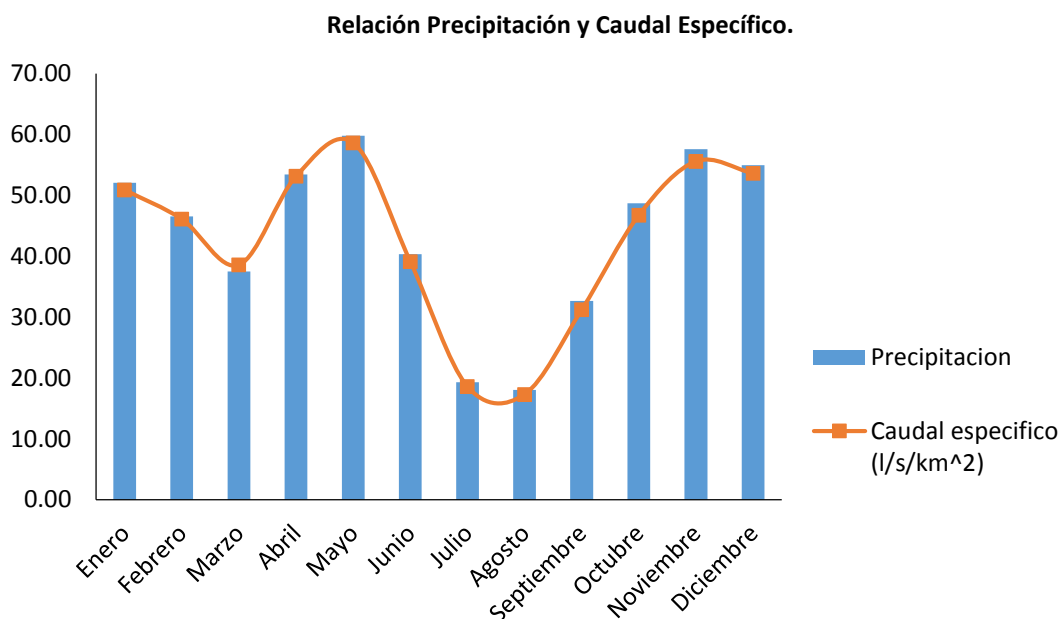
Fig.31 Gráfico Relación Precipitación y Caudal Específico.

El caudal específico se calcula como el caudal medio del periodo de tiempo considerado dividido por el área de la cuenca de aporte. Se expresa en unidades de litros por segundo y por kilómetro cuadrado (l/s/km²) y permite evaluar aproximadamente, a partir de datos estadísticos en una sección aforada, la capacidad de aporte en secciones no aforadas de la misma cuenca o en otras hidrológicamente similares en proporción a sus áreas. En este caso, se ha tomado de la estación de aforo de Lastras de Cuéllar ($x=403618$, $y=4571889$).

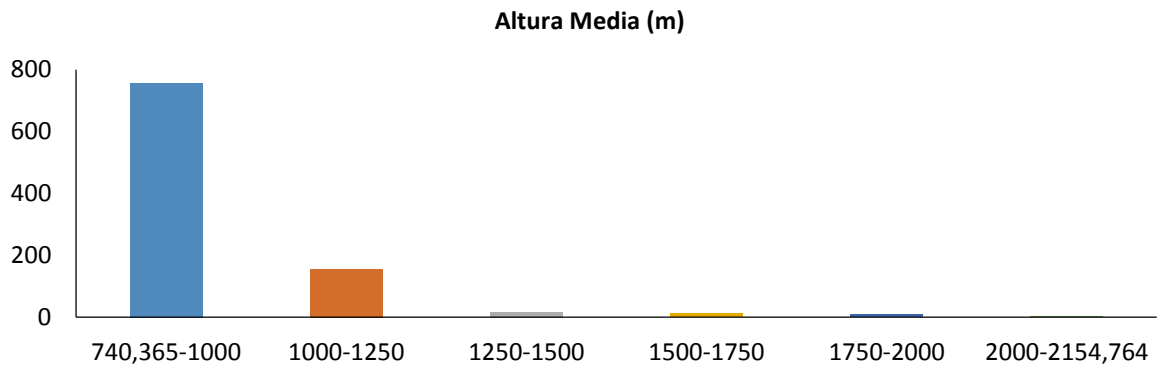
Fig. 34. Gráfico altura media cuenca rio Pirón.

- **Altura media: 943,86 m.** medido según datum del nivel medio del mar en el puerto de Alicante.
- **Altura mediana: 1040 m** medido según datum del nivel medio del mar en el puerto de Alicante
- **Altura más frecuente:** La altura más frecuente es la del rango entre **740,365-1000 m**

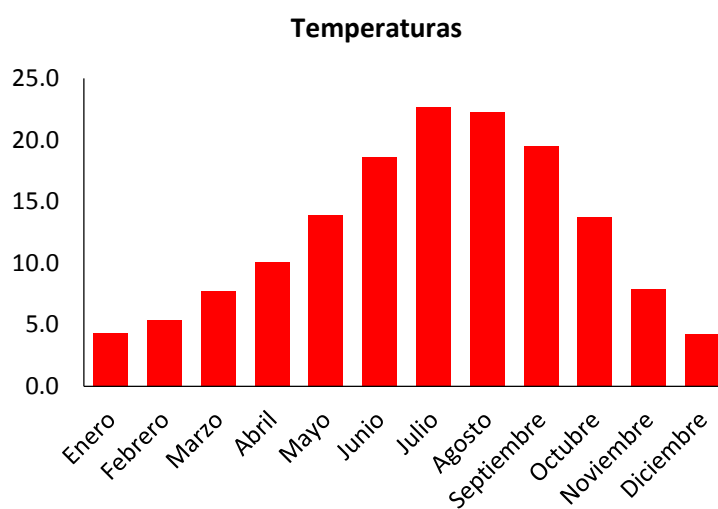
Fig. 37. Temperaturas anuales

Mes	Temperatura (°C)
Enero	4,3
Febrero	5,4
Marzo	7,7
Abril	10,1
Mayo	13,9
Junio	18,6
Julio	22,7
Agosto	22,3
Septiembre	19,5
Octubre	13,7
Noviembre	7,9
Diciembre	4,2
T media	12,5

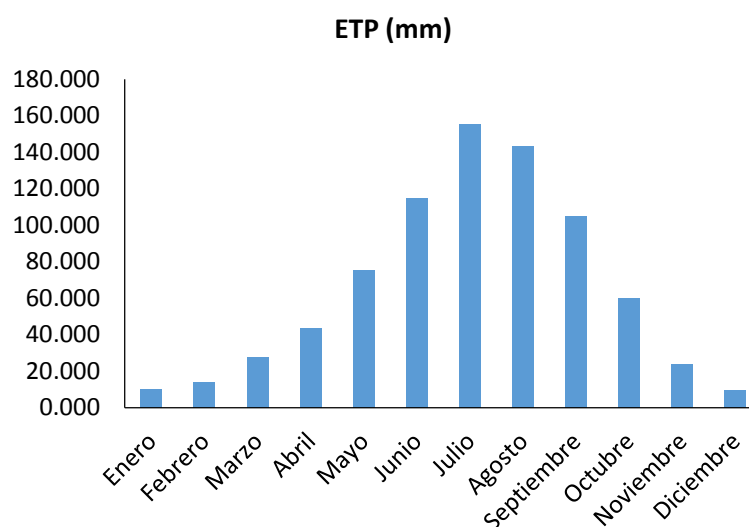
Fig.38. ETP anual

Mes	ETP (mm)
Enero	10,192
Febrero	13,884
Marzo	27,617
Abril	43,361
Mayo	75,589
Junio	114,892
Julio	155,658
Agosto	143,262
Septiembre	105,119
Octubre	59,760
Noviembre	23,996
Diciembre	9,562

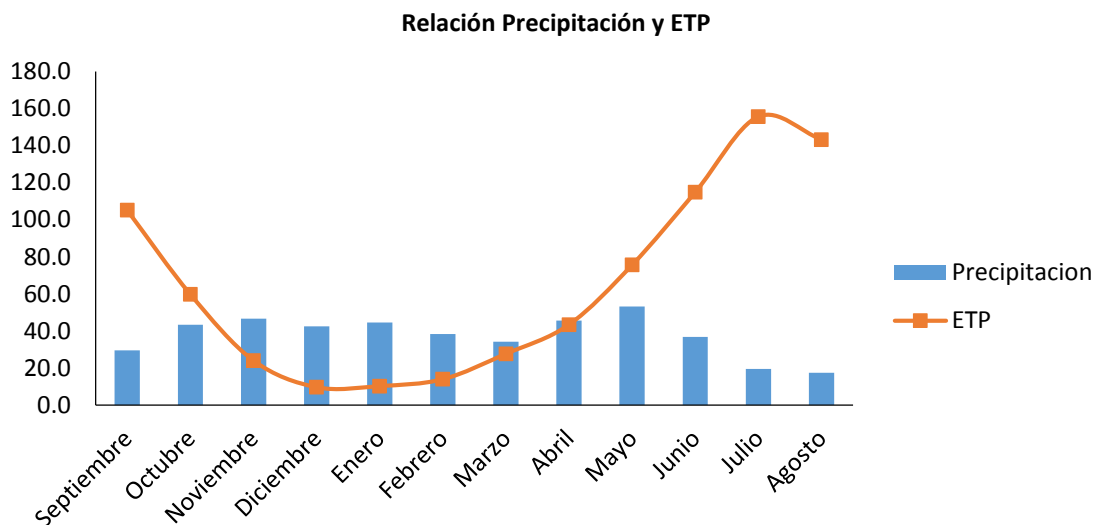
Fig. 40. Relación Precipitación y Etp.

El valor de Evapotranspiración Potencial anual es de 789,89 mm, mayor que el valor de 451,10 mm proveniente de la precipitación anual. Esta diferencia, se materializa en que en el período, estival, en el cual el descenso de precipitaciones es muy acusado, habrá déficit en la reserva de agua del subsuelo ya que la demanda es mayor a las aportaciones en forma de precipitaciones.

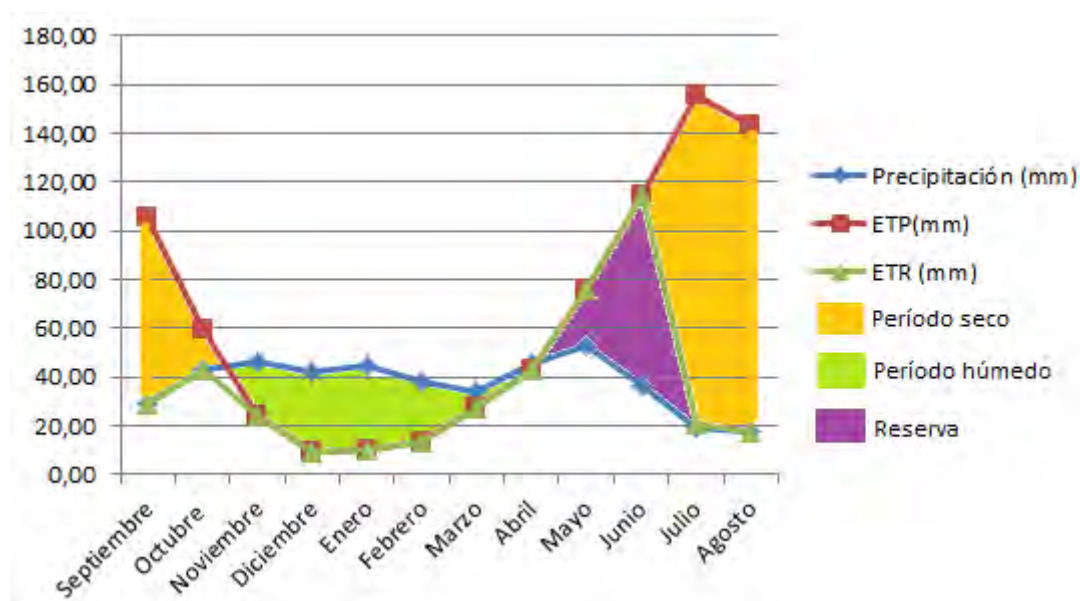
Fig. 41. Balance Hidráulico cuenca Río Pirón.

El agua, no solo discurre por la superficie terrestre, sino que también es capaz de infiltrarse, formando lo que se llama la reserva del suelo. Esta reserva ayuda a que los efectos del periodo seco sean más pequeño.

Para poder ver este período de reserva, entran las variables de Evapotranspiración Potencial (lo que la planta quiere absorber); Evapotranspiración Real (lo que realmente absorbe) y la Precipitación.

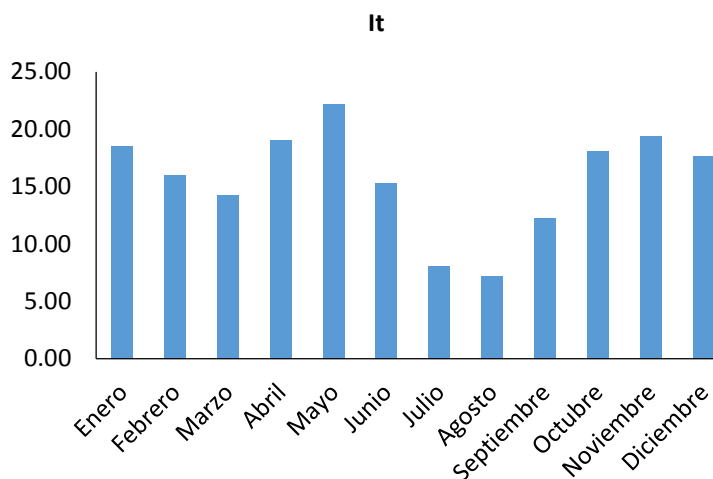
Fig.42. Hietograma anual

Mes	IT
Enero	18,55
Febrero	15,97
Marzo	14,23
Abril	19,01
Mayo	22,18
Junio	15,30
Julio	8,10
Agosto	7,22
Septiembre	12,26
Octubre	18,05
Noviembre	19,41
Diciembre	17,66

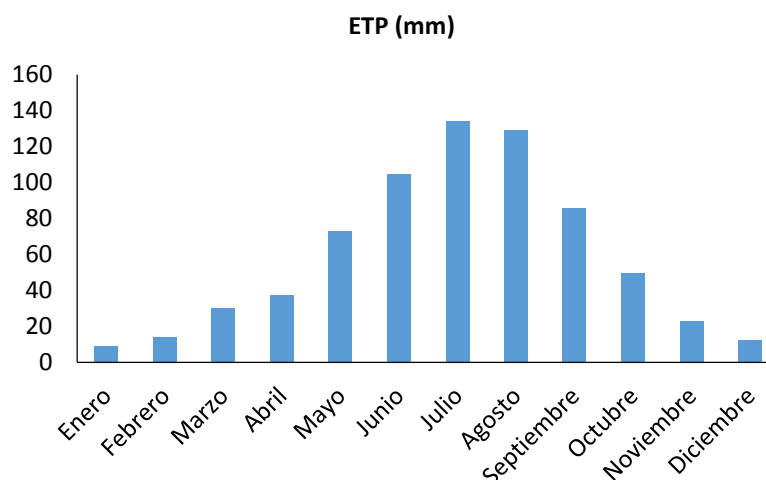
Fig. 50. ETP anual.

Mes	ETP (mm)
Enero	9,03
Febrero	13,90
Marzo	30,14
Abril	37,57
Mayo	72,78
Junio	104,65
Julio	133,99
Agosto	129,13
Septiembre	85,92
Octubre	49,64
Noviembre	22,86
Diciembre	12,40
Anual	702

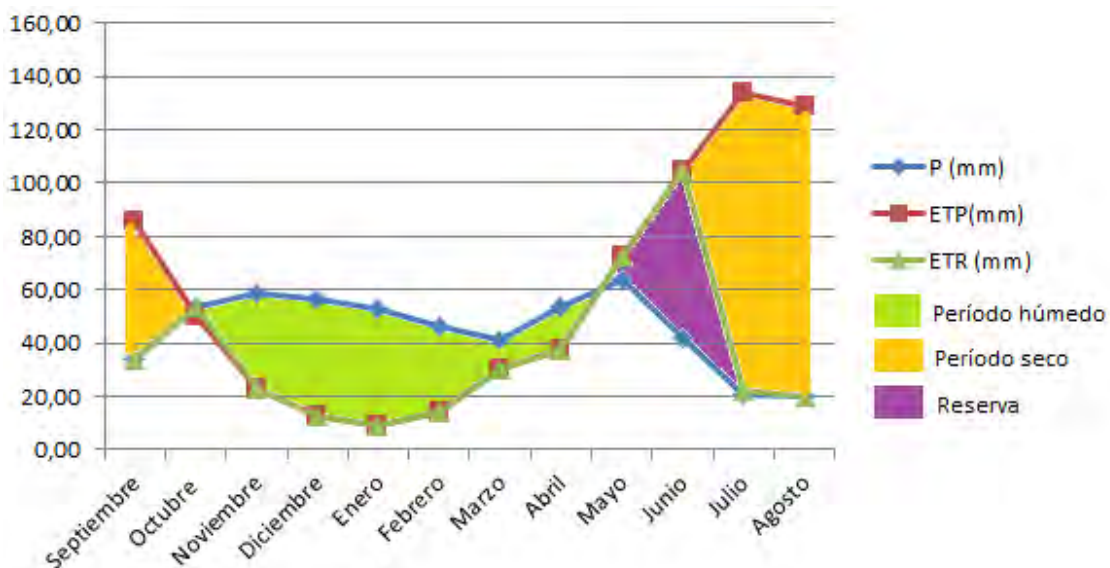
Fig.53. Balance hidráulico Cuenca río Duratón.

El agua, no solo discurre por la superficie terrestre, sino que también es capaz de infiltrarse, formando lo que se llama la reserva del suelo. Esta reserva ayuda a que los efectos del periodo seco sea más pequeño.

Para poder ver este período de reserva, entran las variables de Evapotranspiración Potencial (lo que la planta quiere absorber); Evapotranspiración Real (lo que realmente absorbe) y la Precipitación.

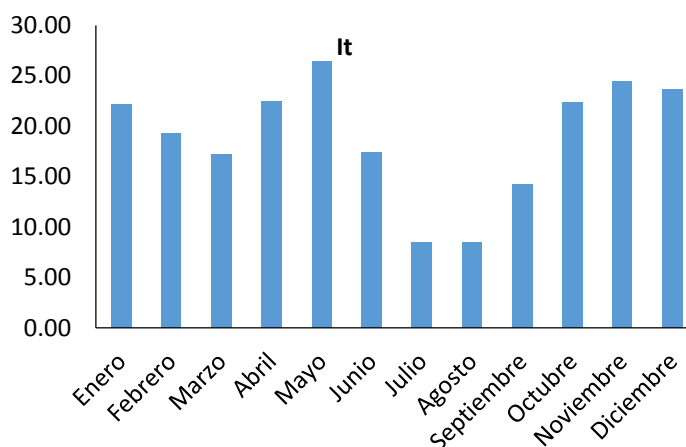
Fig.54. Hietograma cuenca del rio Pirón

Como muestra la figura 54 se observa que hay meses en que las precipitaciones son mayores que el caudal específico. La infiltración del suelo es más notoria. Podemos determinar por tanto, que su caudal base es cero, ya que el caudal que lleva en invierno el río Duratón procede de las precipitaciones y en los meses de verano lleva un caudal muy reducido. En ambos casos, el caudal que aportan las fuentes subterráneas no es muy grande.
